A STUDY OF HISTORIC AREAS FOR THEIR INTEGRATION INTO AN URBAN PLAN
: PHRA NAKHON SI AYUTTHAYA MUNICIPALITY

A thesis Submitted in Partial Fulfillment of the Requirements

For the Degree of Master of Urban Planning

Chulalongkorn University

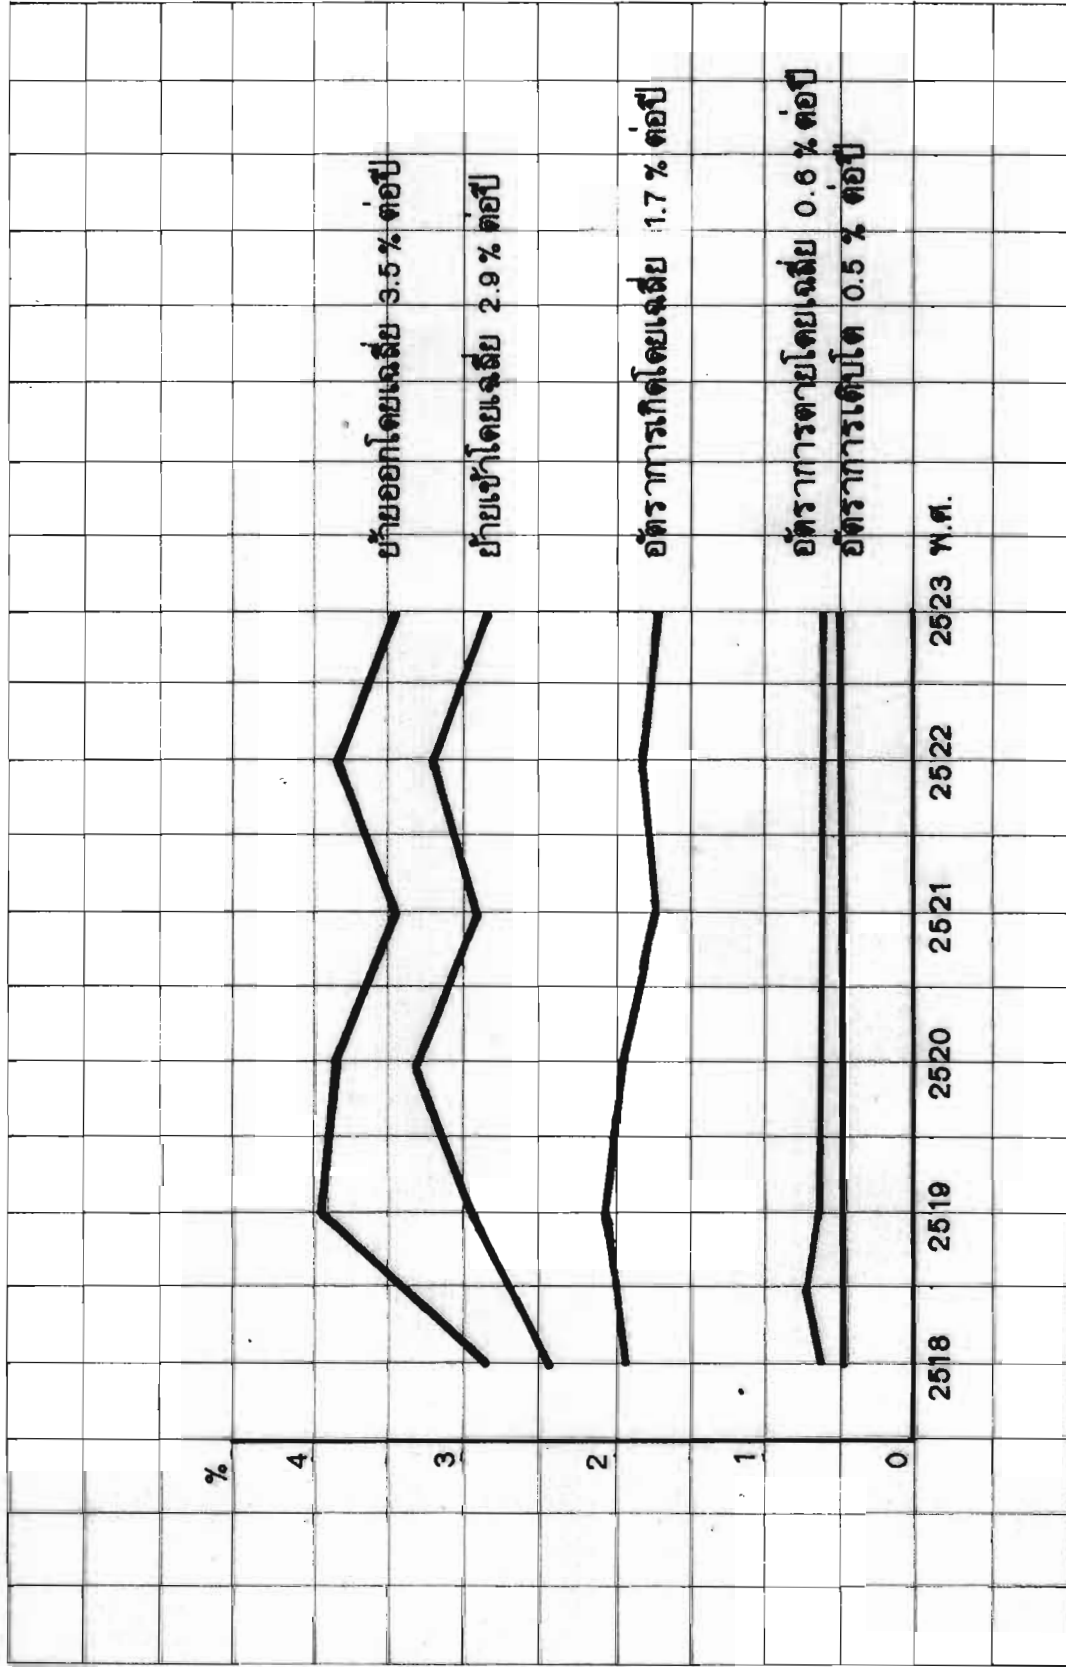
แผนภูมิที่ 3.1 กราฟแสดงการเปลี่ยนแปลงประชากรของ จังหวัด พระนครศรีอยุธยา 2518 - 2523

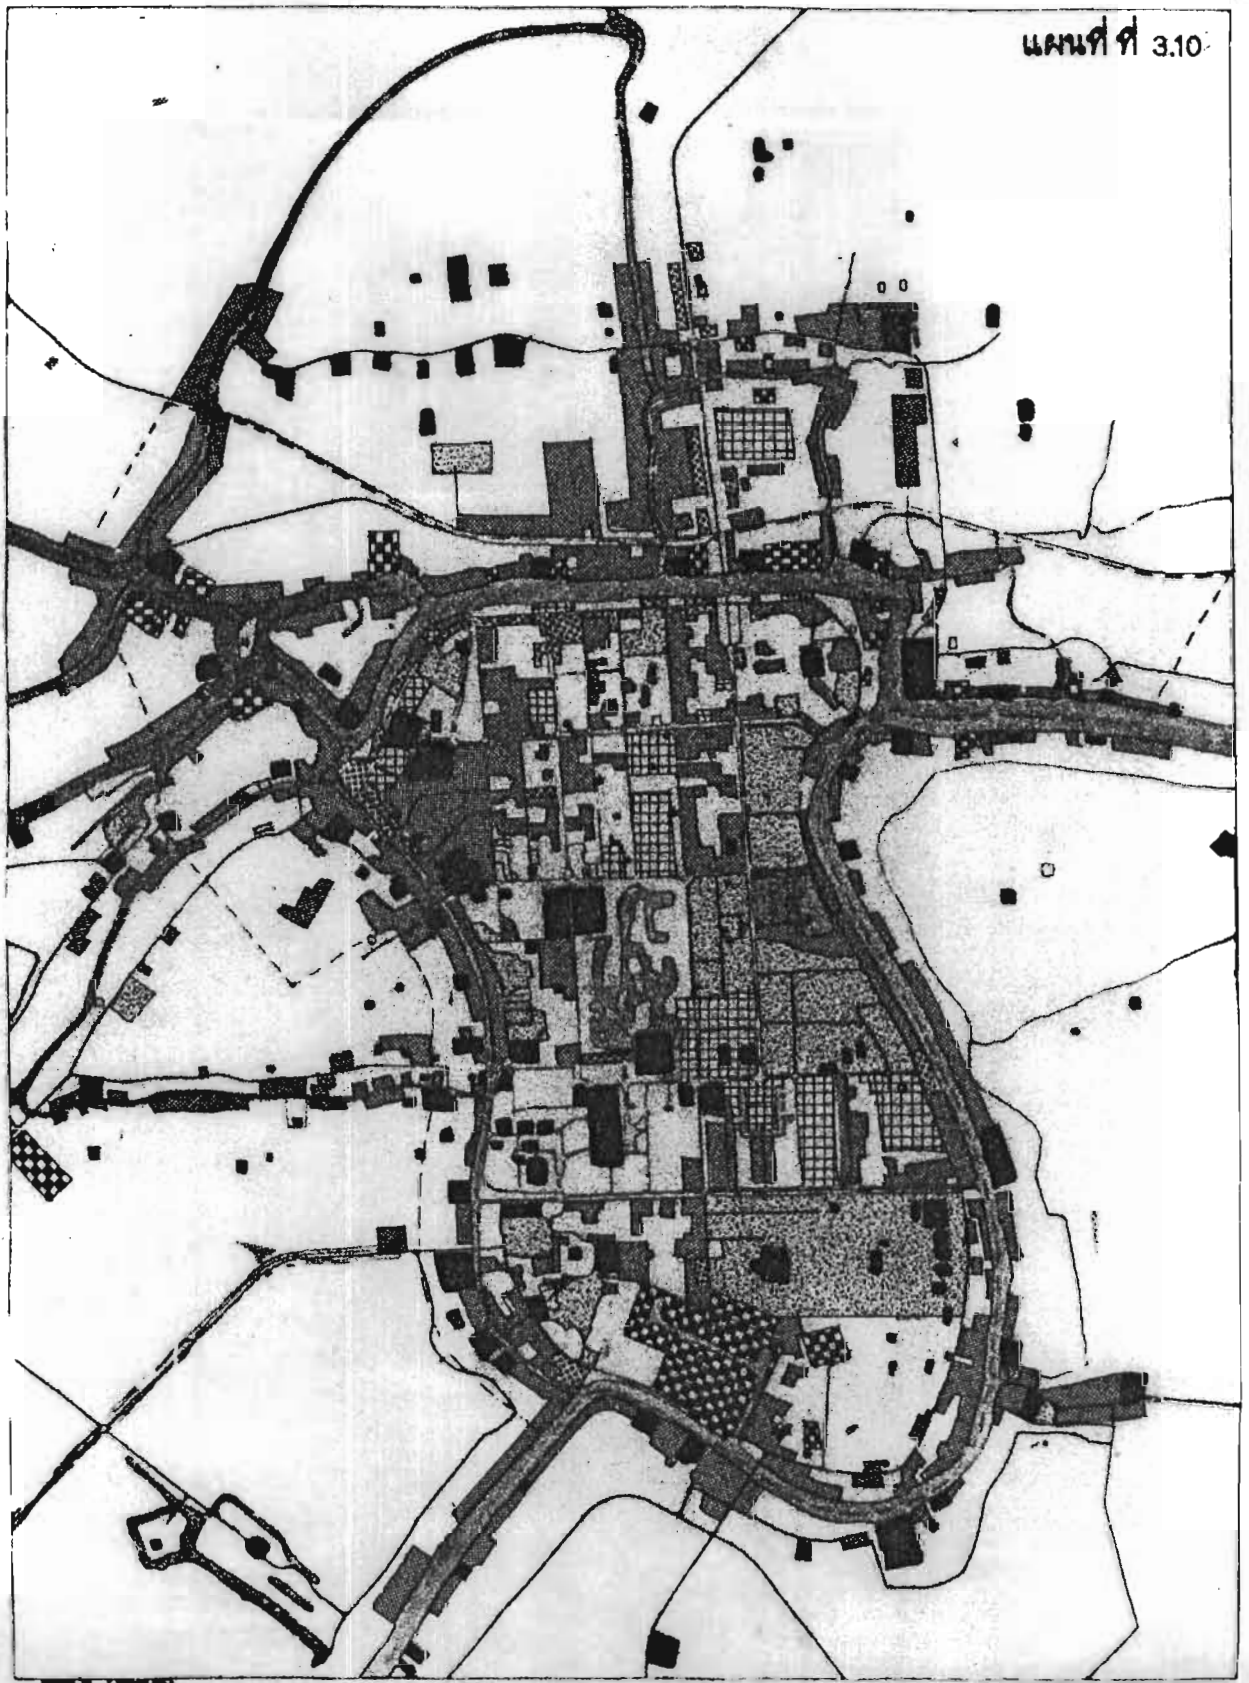
แสดง การใช้ที่ดิน พ.ศ. 2522

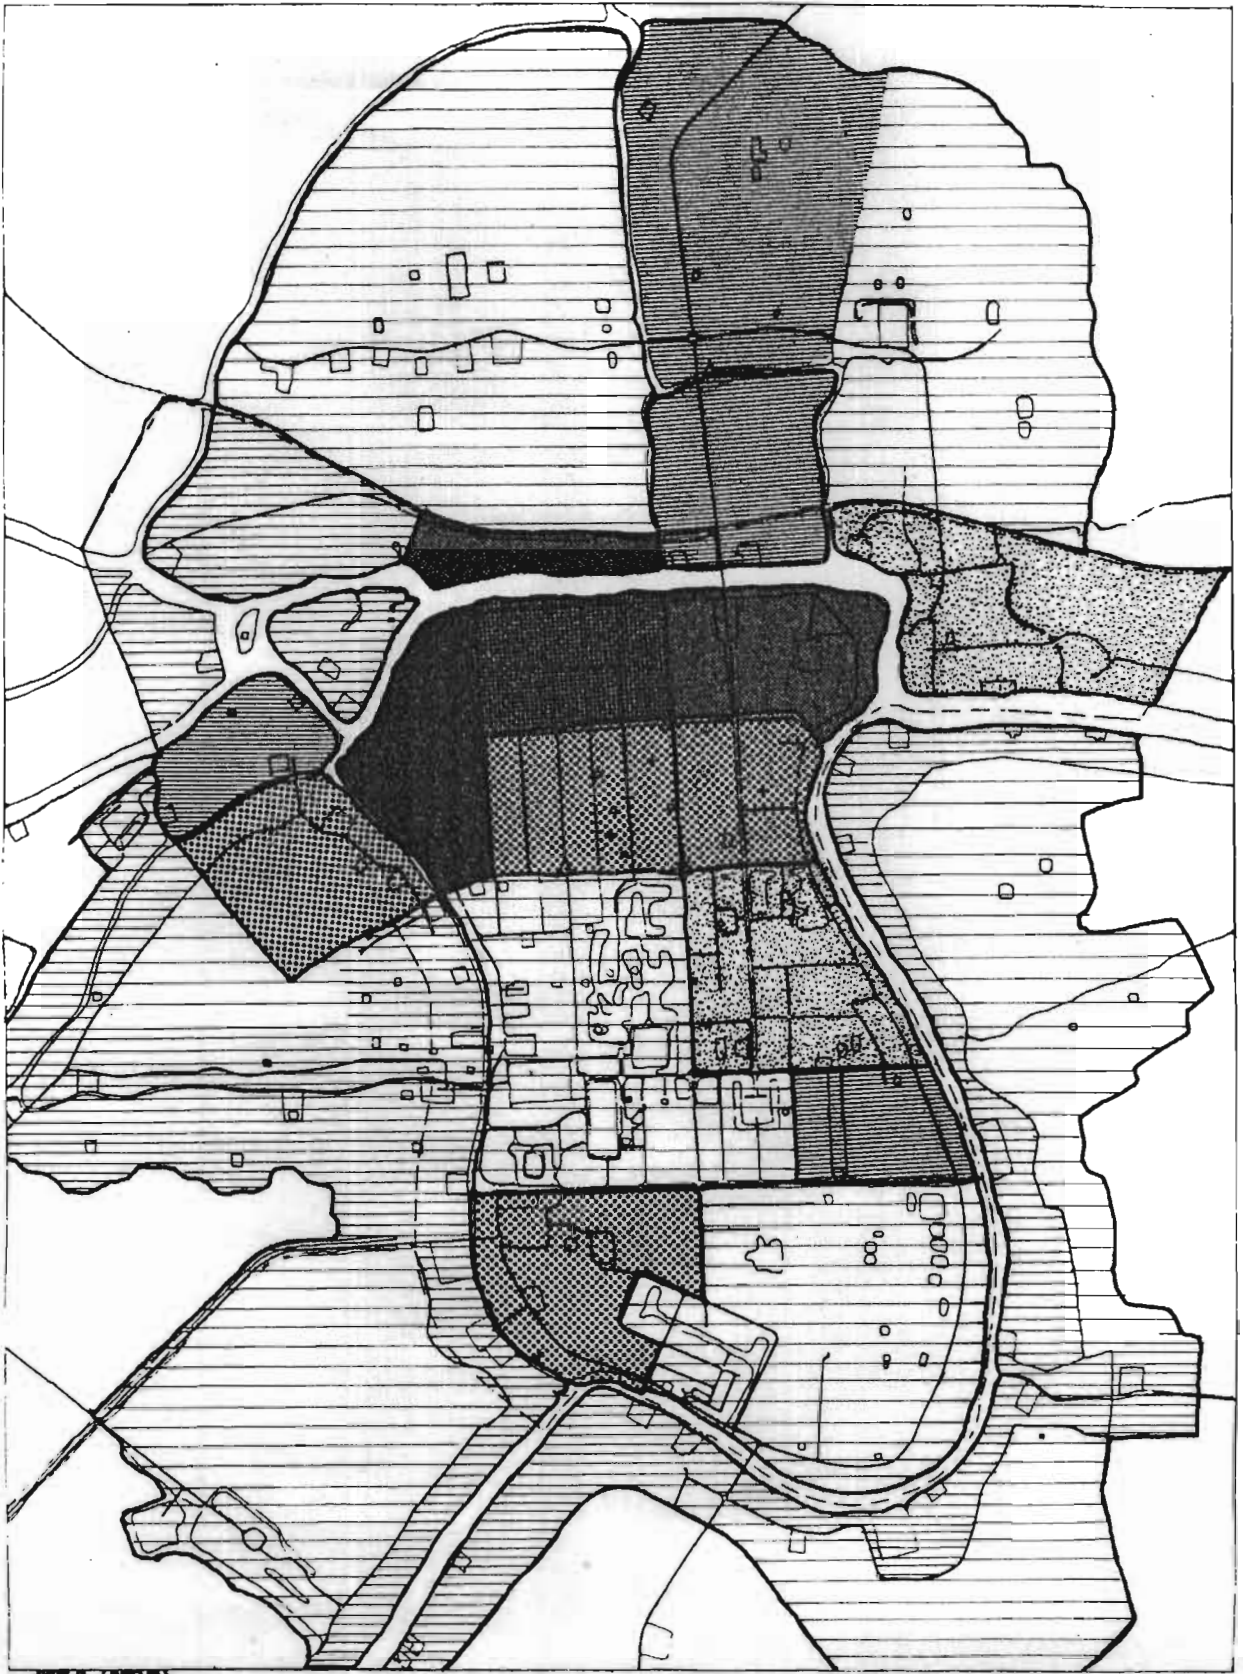
EXISTING BUILDING COVERAGE

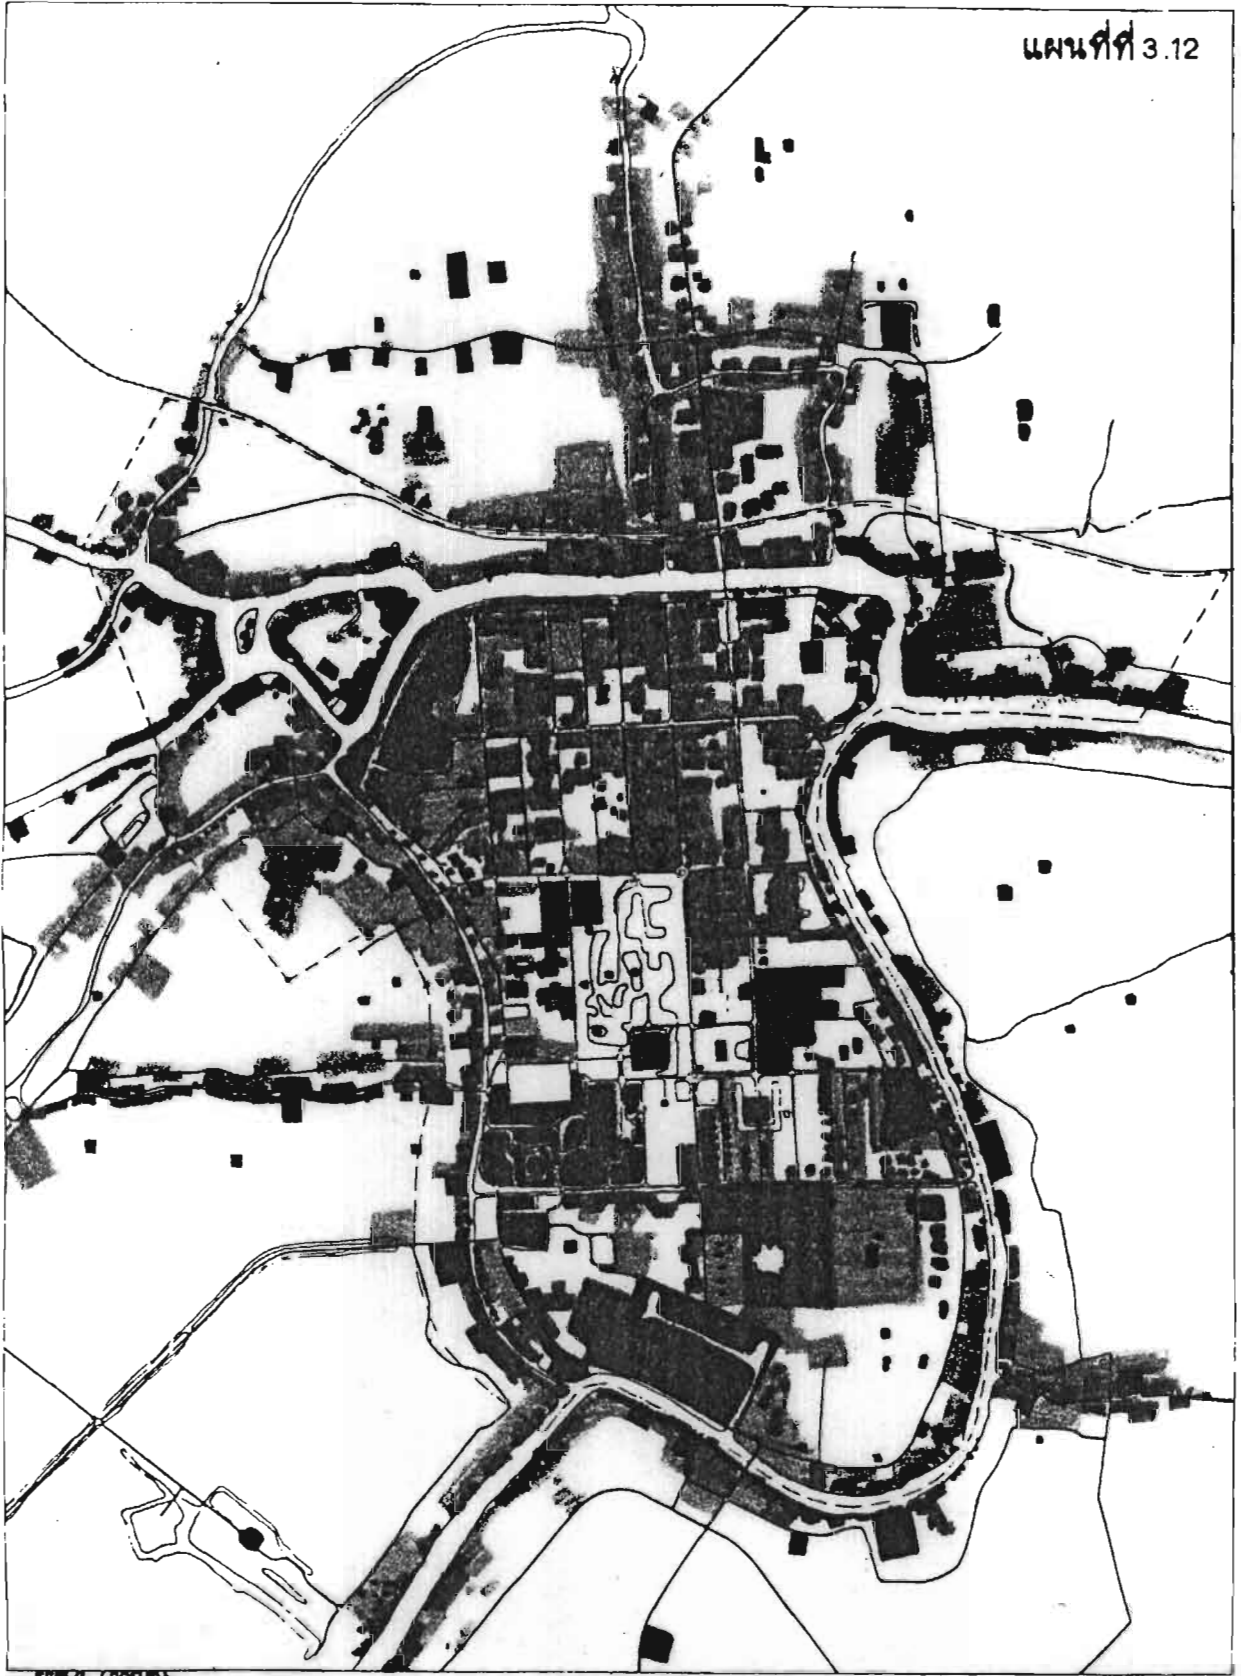
**การขยายตัวของเมือง ระหว่าง
พ.ศ. 2496-2522**

ง.๑ ลักษณะเปรียบเทียบกายภาพ (ดูแผนที่ที่ ๓.๑๒) ช่วง พ.ศ.๒๕๐๙ ถึง พ.ศ.๒๕๒๒ มีการขยายตัวน้อยมาก ชุมชนส่วนใหญ่ขยายตัวตามลำน้ำและทางรถยนต์ โดยเฉพาะในบริเวณตอนเหนือของเกาะบริเวณคลองเมือง และทางทิศตะวันออกของเมืองไปทางอโยธยา

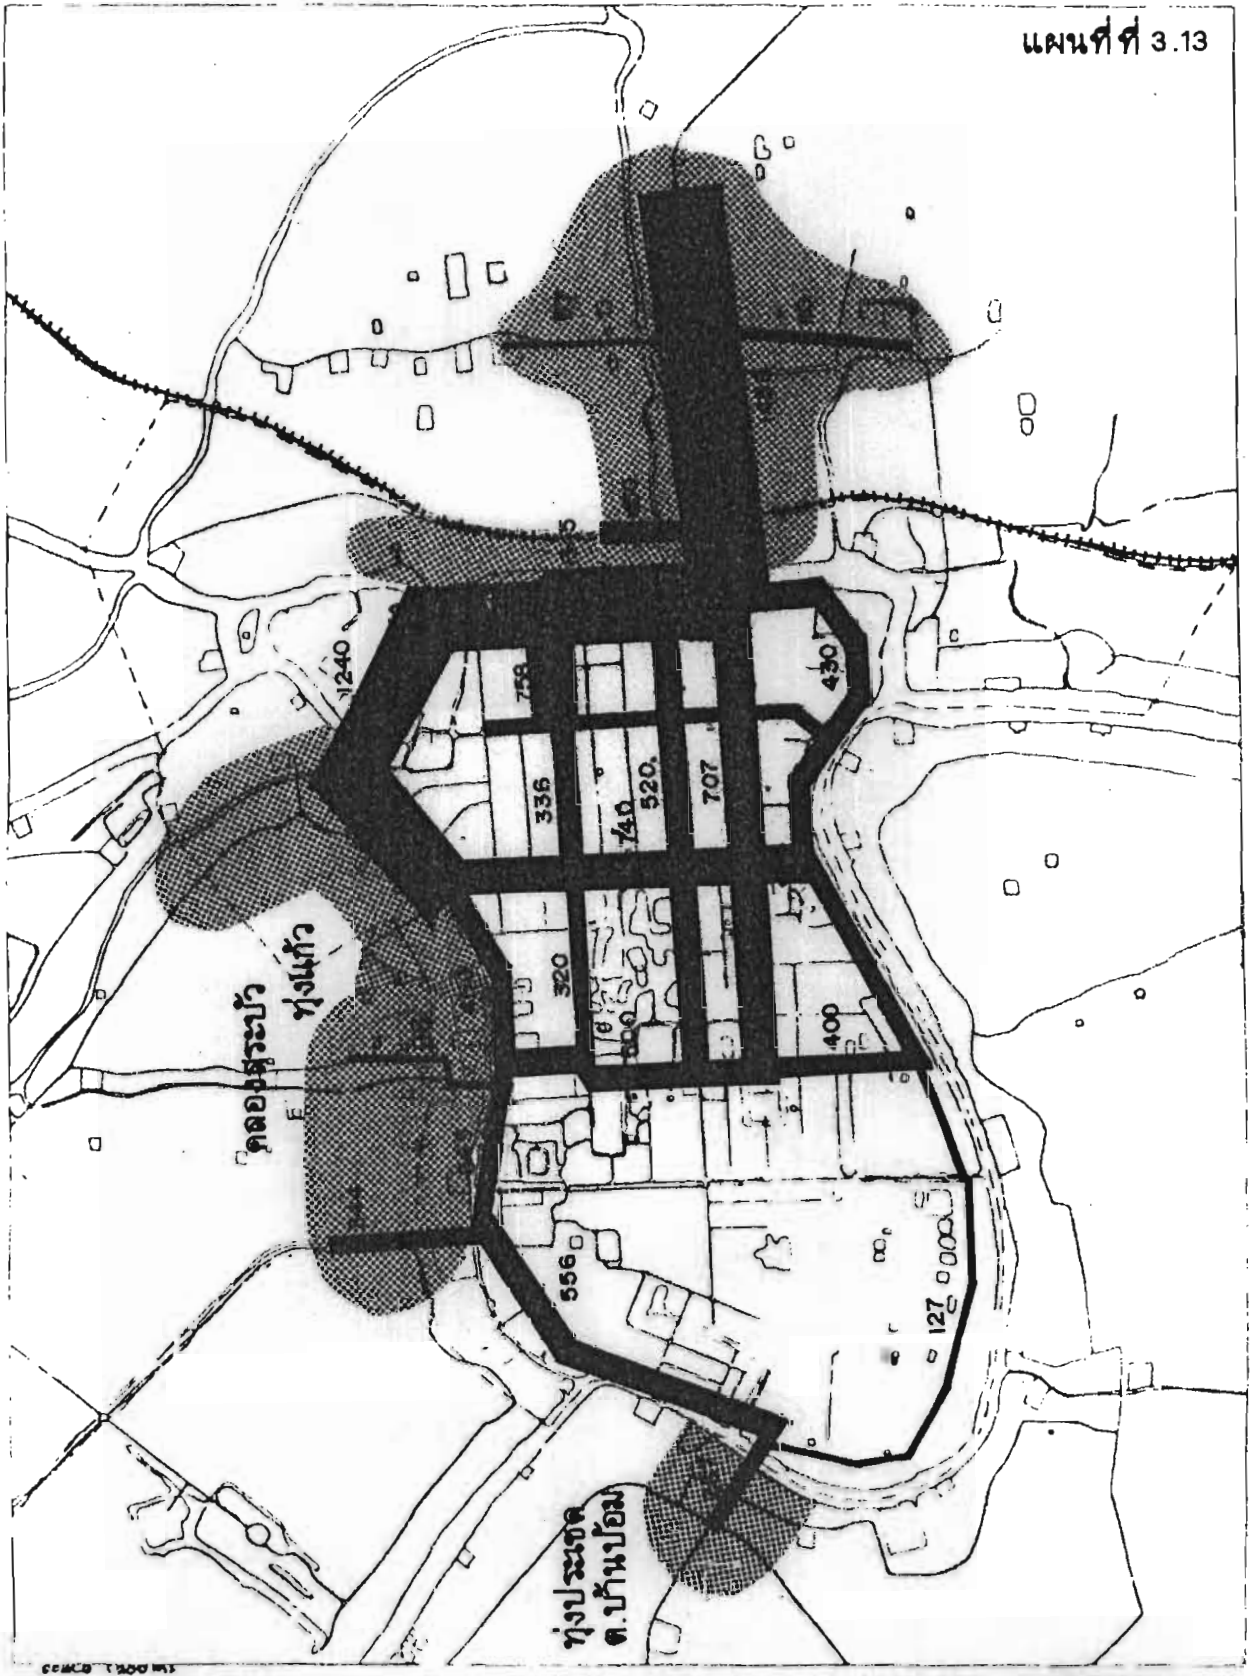
เส้นทางและปริมาณการจราจรในช.ม. เว้งคว้น

๕.๑ การเข้าถึง (ดูแผนที่ที่ ๓.๑๓ ประกอบ) ทางบกในบริเวณเกาะเมืองโบราณสถานส่วนใหญ่มีการเข้าถึงสะดวกโดยถนนคอนกรีตหรือถนนลาดยาง แต่มีบางบริเวณที่ไม่

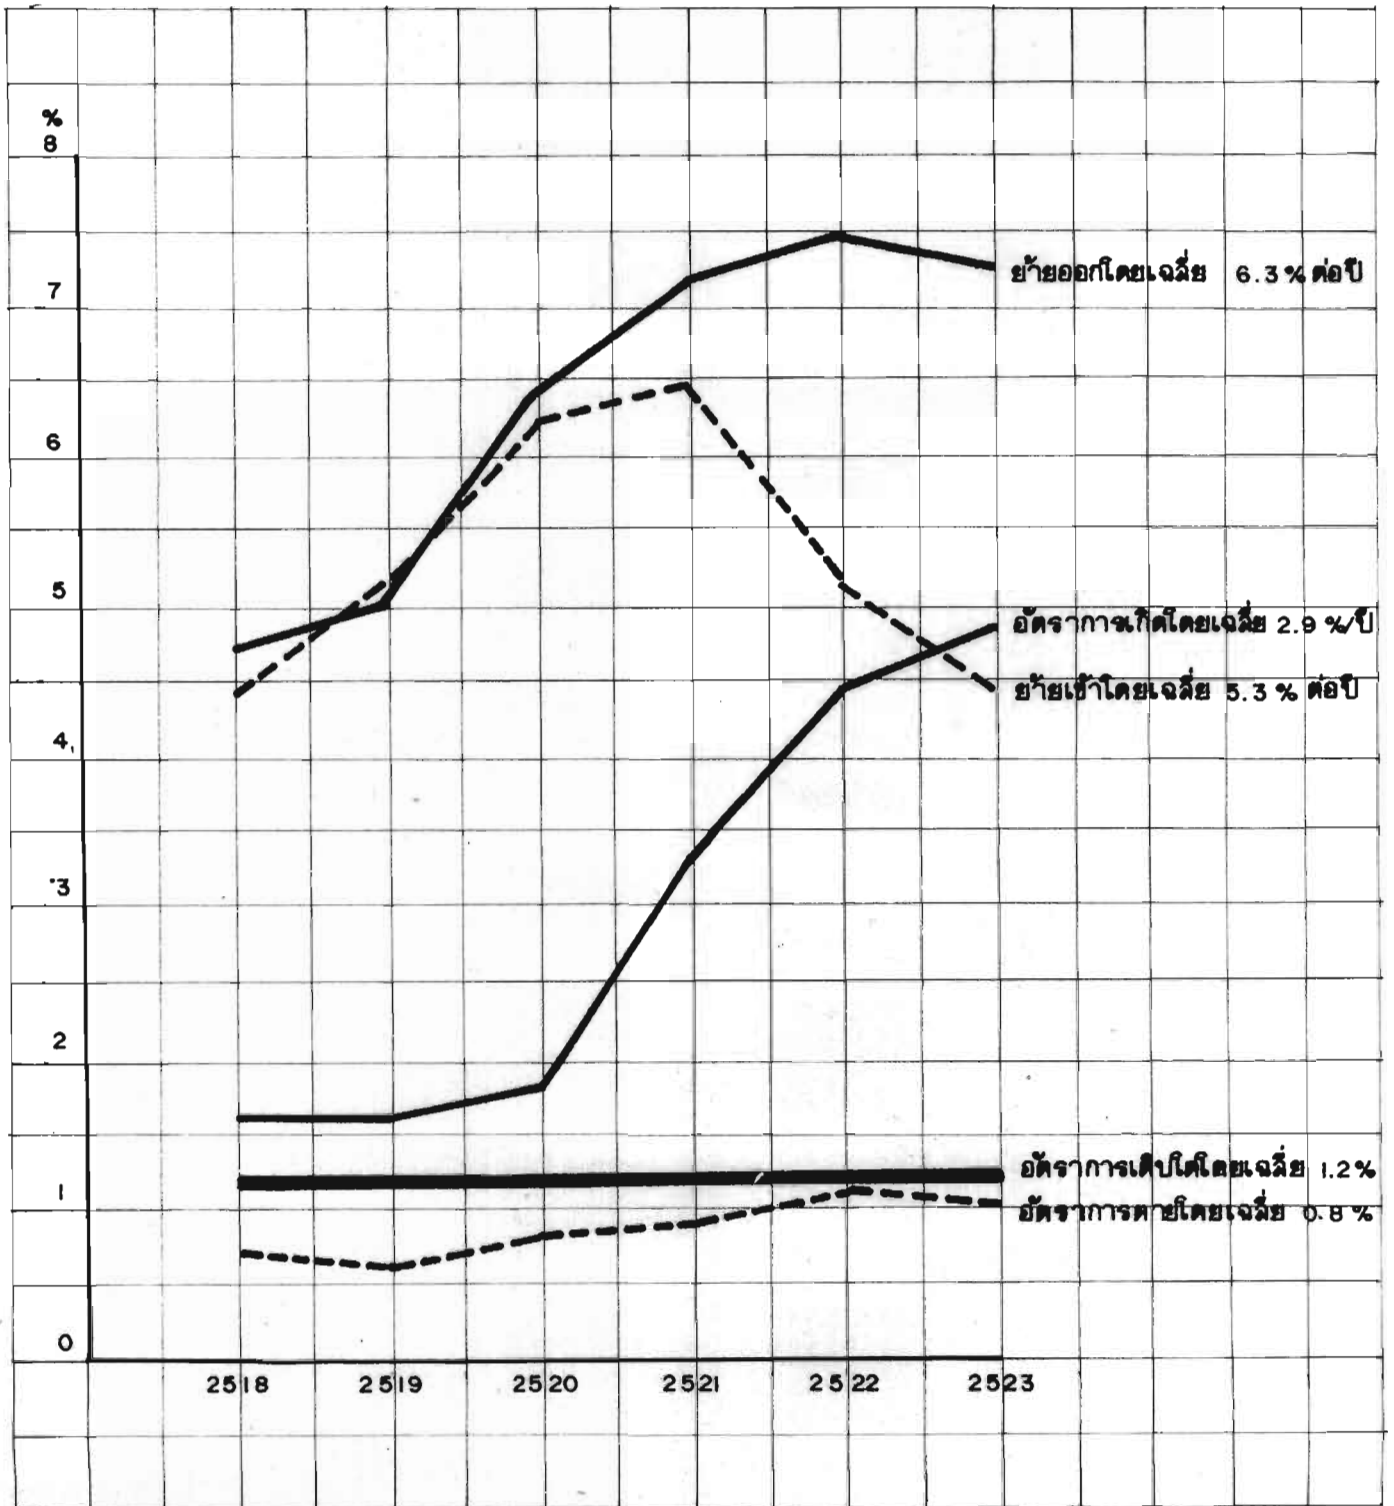
แผนภูมิที่ 3.2

กราฟแสดงการเปลี่ยนแปลงประชากรของเทศบาลเมืองอยุธยา

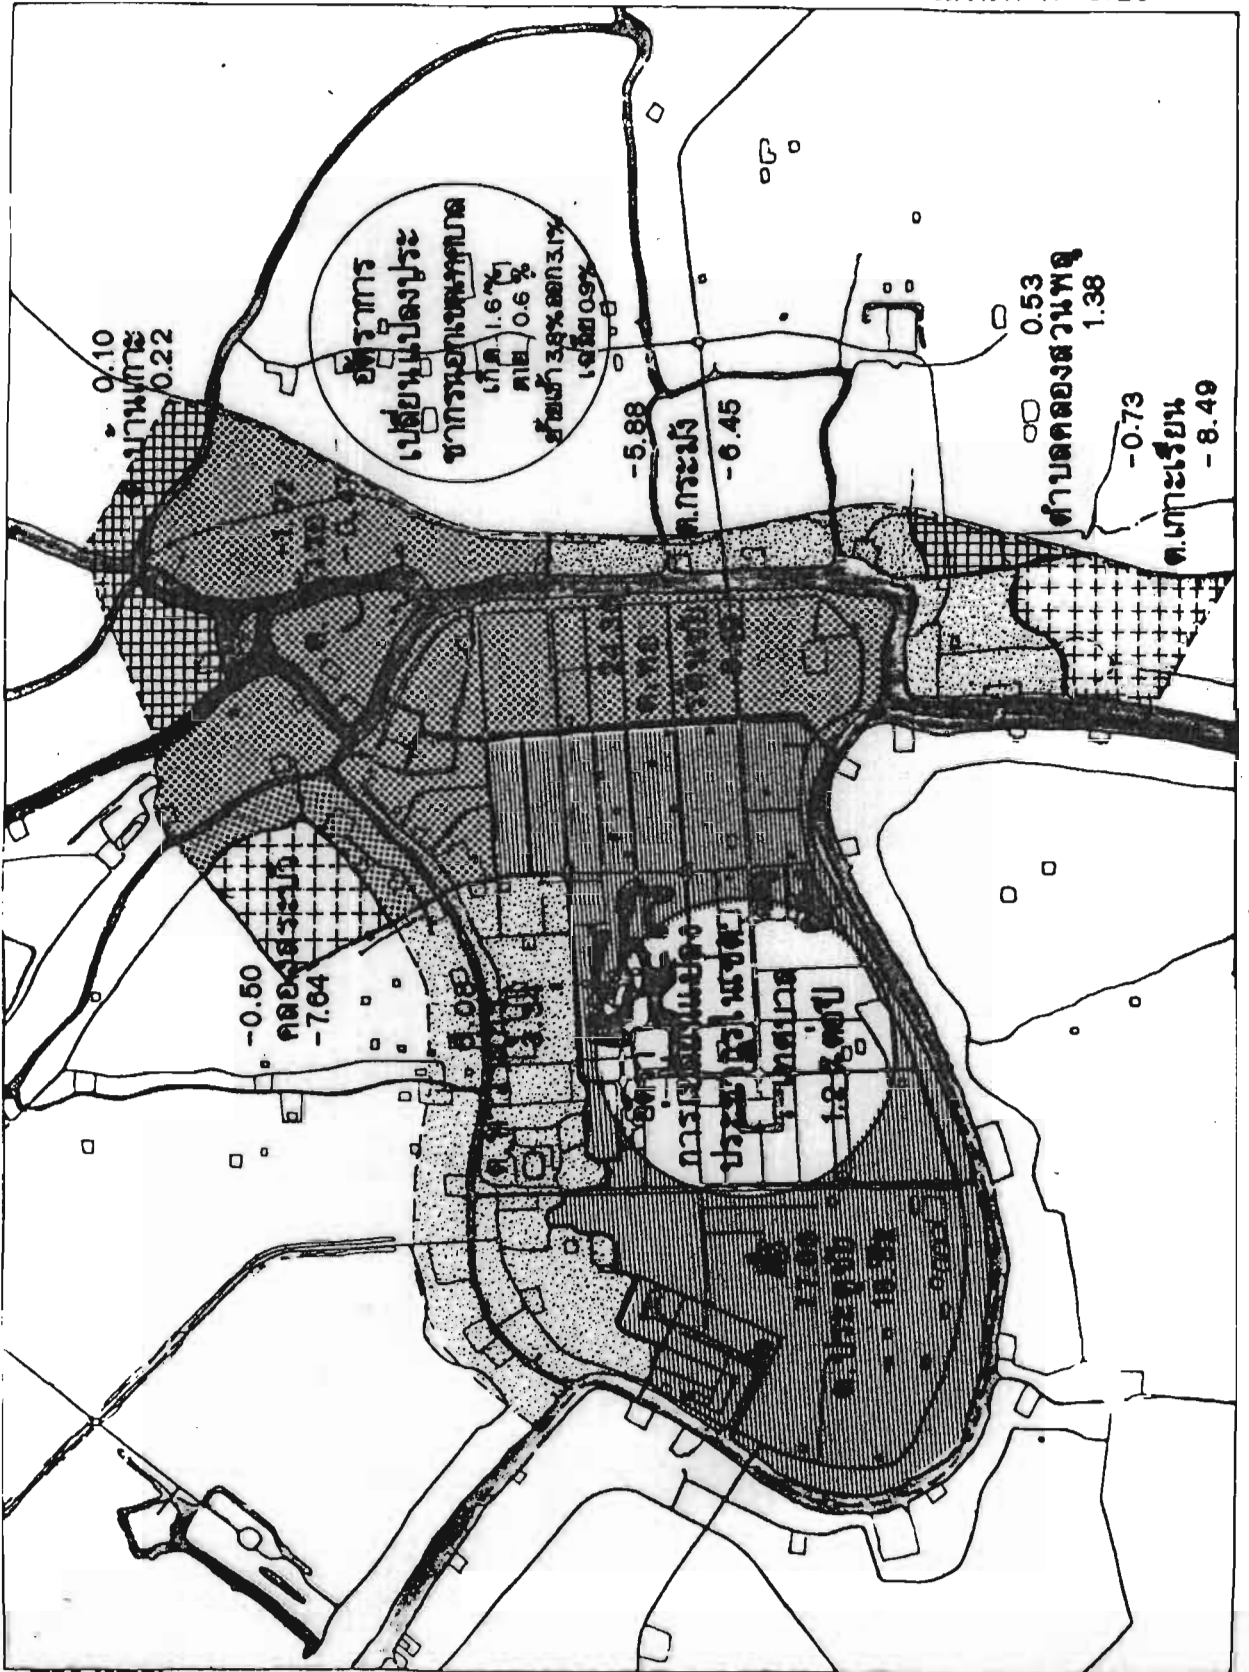
การเปลี่ยนแปลง และ ความหนาแน่นประชากร

จากตารางพบว่า ตำบลที่มีความหนาแน่นสูงสุด คือ ตำบลหอรัตนไชย รองลงมา ได้แก่ ตำบลหัวรอ และ ตำบลประตู่ชัย ตามลำดับ (ดูแผนที่ที่ ๓.๒๐ ประกอบ) บริเวณตำบลเหล่านี้ส่วนใหญ่เป็นบริเวณพาณิชยกรรม ถือเป็นศูนย์กลางทางเศรษฐกิจของเมือง จึงทำให้มีความหนาแน่นประชากรสูงกว่าบริเวณอื่น ๆ

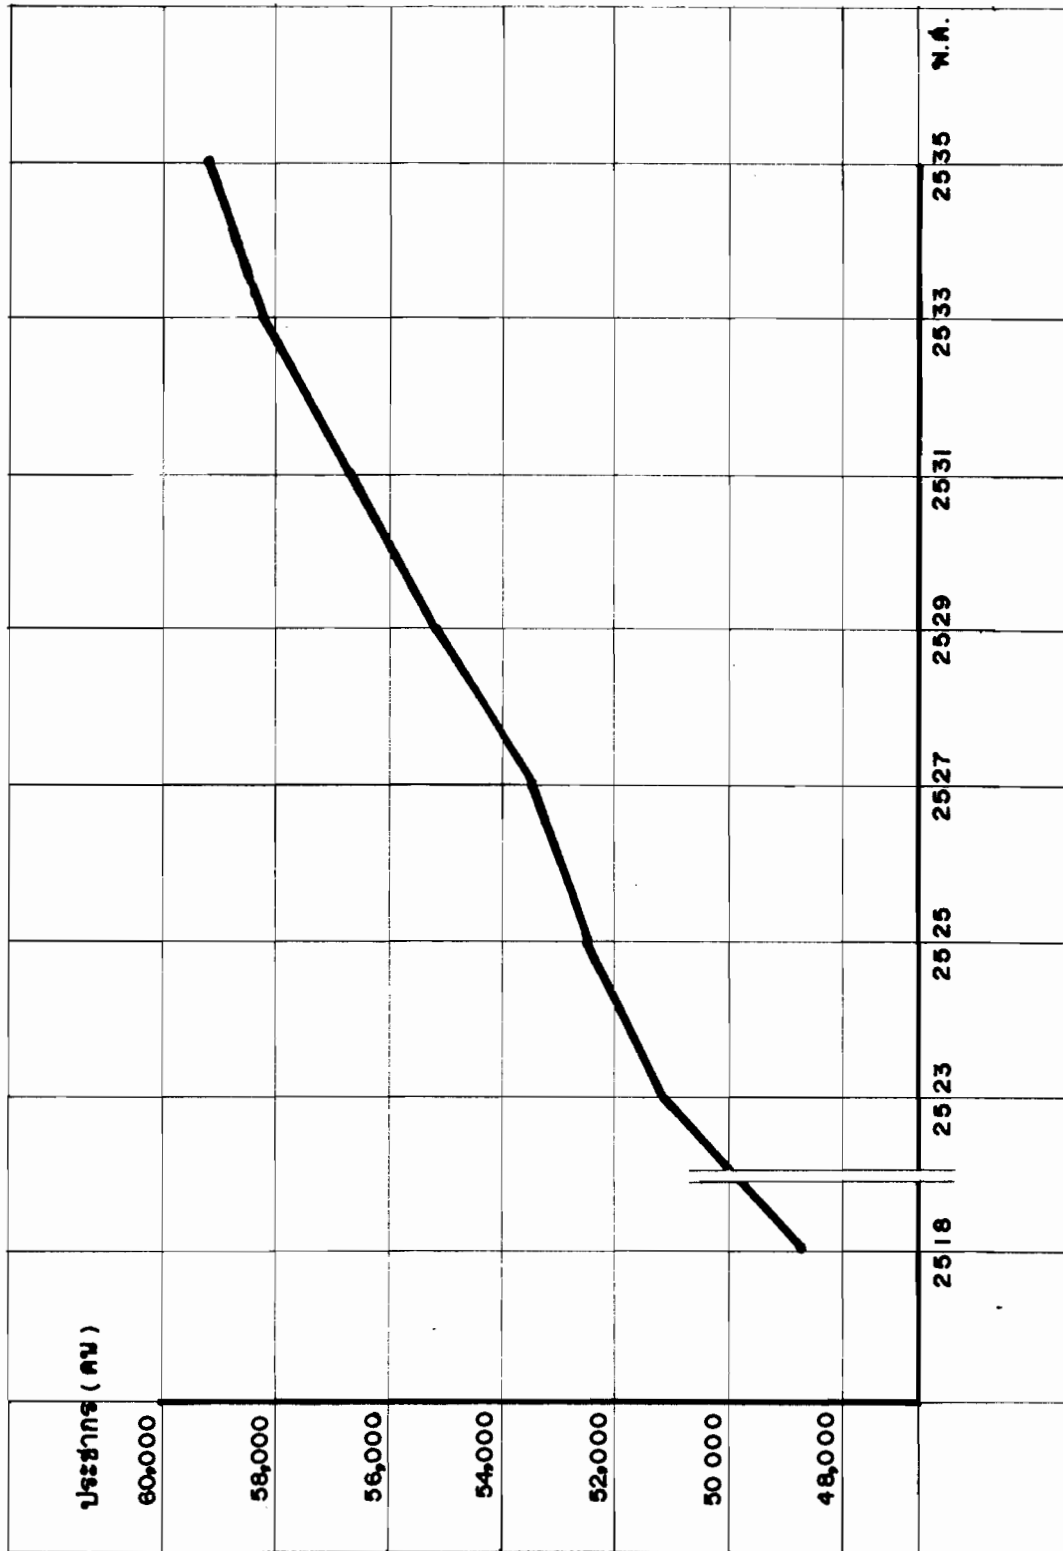
แผนภูมิที่ 3.3 การคาดคะเนการเพิ่มจำนวนประชากร เทศบาลเมืองพระนครศรีอยุธยา 2525-2535

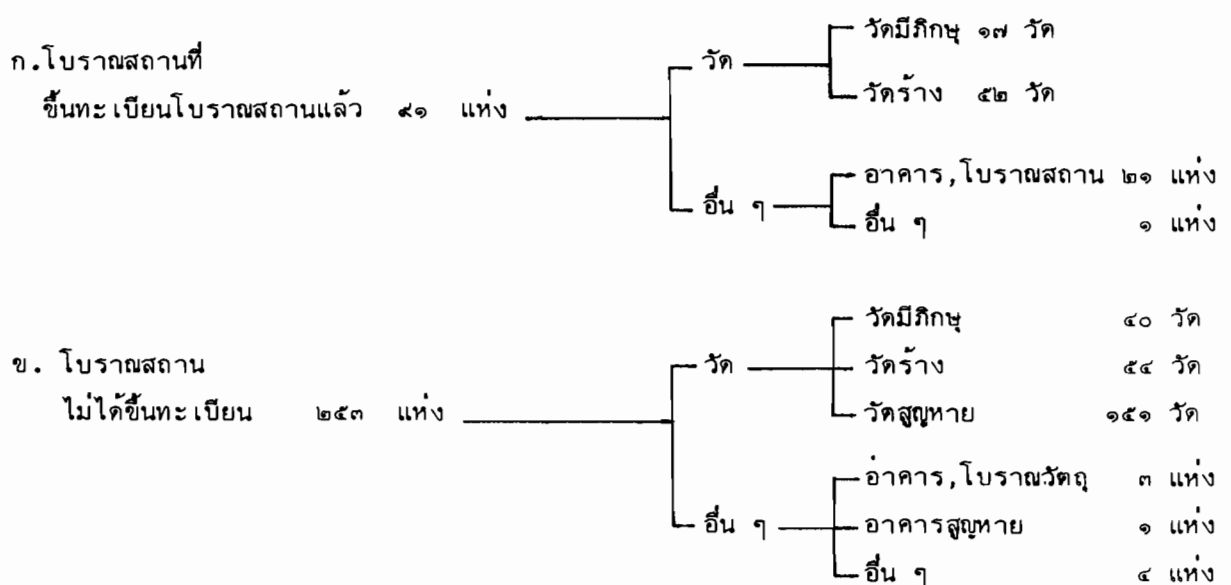
แผนภูมิที่ ๔.๑ แสดงประเภทและจำนวนโบราณสถานในพื้นที่ศึกษา ๓๔๔ แห่ง

จากแผนภูมิสรุปได้ คือโบราณสถานแบ่งเป็น ๒ ประเภทใหญ่ คือ โบราณสถานที่ขึ้นทะเบียนโบราณสถานของกรมศิลปากรแล้ว กับโบราณสถานที่ไม่ได้ขึ้นทะเบียนโบราณสถาน มีจำนวนรวมทั้งหมด ๓๔๔ แห่ง แต่จากการสำรวจภาคสนามเมื่อวันที่ ๒๕ มีนาคม พ.ศ.๒๕๒๔ ถึงวันที่ ๒๕ เมษายน พ.ศ.๒๕๒๔ พร้อมกับศึกษาจากภาพถ่ายทางอากาศมาตราส่วน ๑ ต่อ ๔,๐๐๐ ของกรมแผนที่ทหาร พบว่า มีโบราณสถานที่สูญหายจำนวน ๑๕๑ แห่ง โดยเป็นวัด ๑๕๐ วัด และพระราชวัง ๑ แห่ง ดังตารางที่ ๔.๑ ดังนั้นปัจจุบันในพื้นที่ศึกษาจึงมีจำนวนโบราณสถานทั้งหมด ๑๘๘ แห่งโดยมีรายละเอียดดังต่อไปนี้คือ

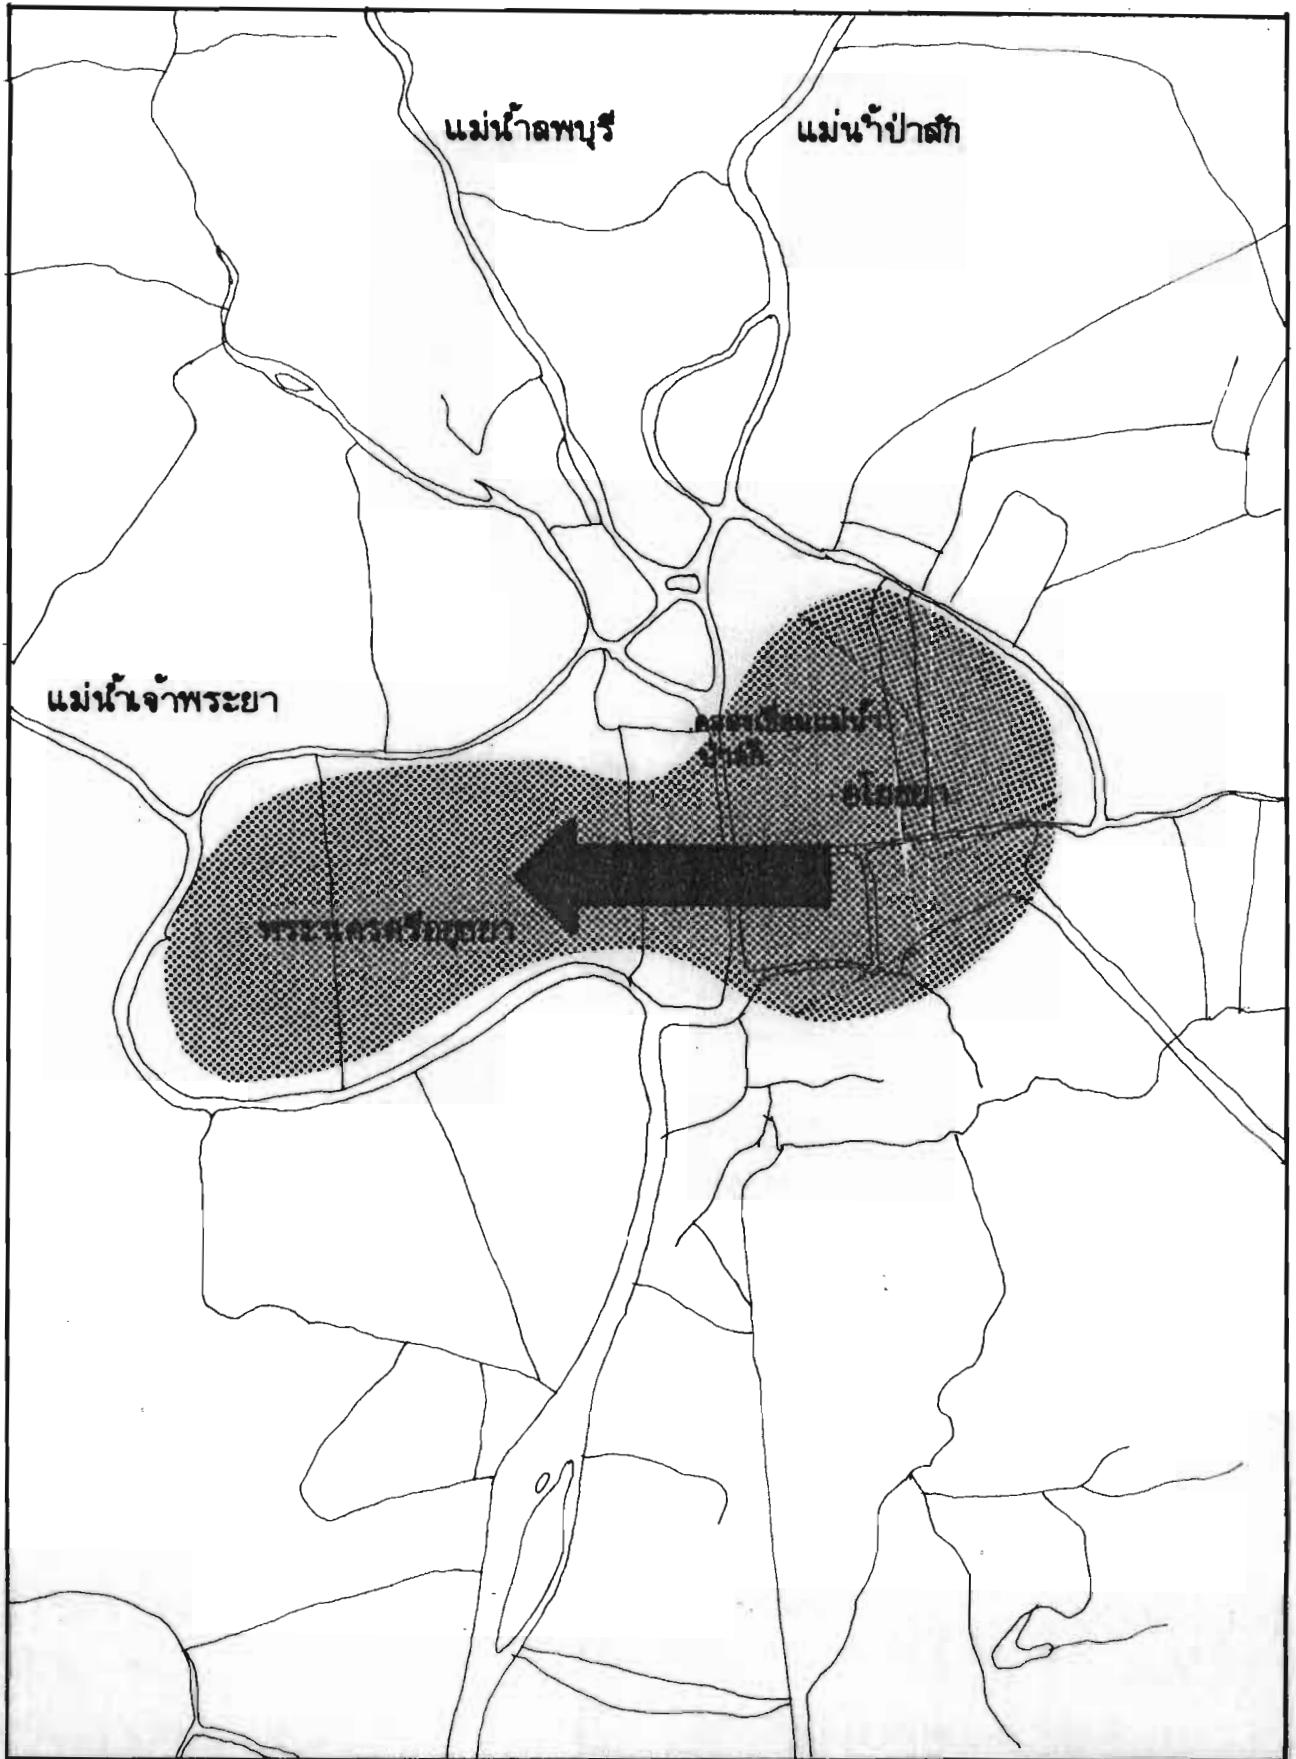
แผนที่ที่ 5.1 แสดงวิวัฒนาการการตั้งถิ่นฐานของเมือง

แต่เดิมพื้นที่ตั้งเมืองอยู่ในลักษณะที่มีแม่น้ำสองสาย คือ แม่น้ำลพบุรี และแม่น้ำป่าสักไหลมาบรรจบกันเป็นกุด(ox - bow)โดยมีแม่น้ำเจ้าพระยามาเชื่อมด้วย

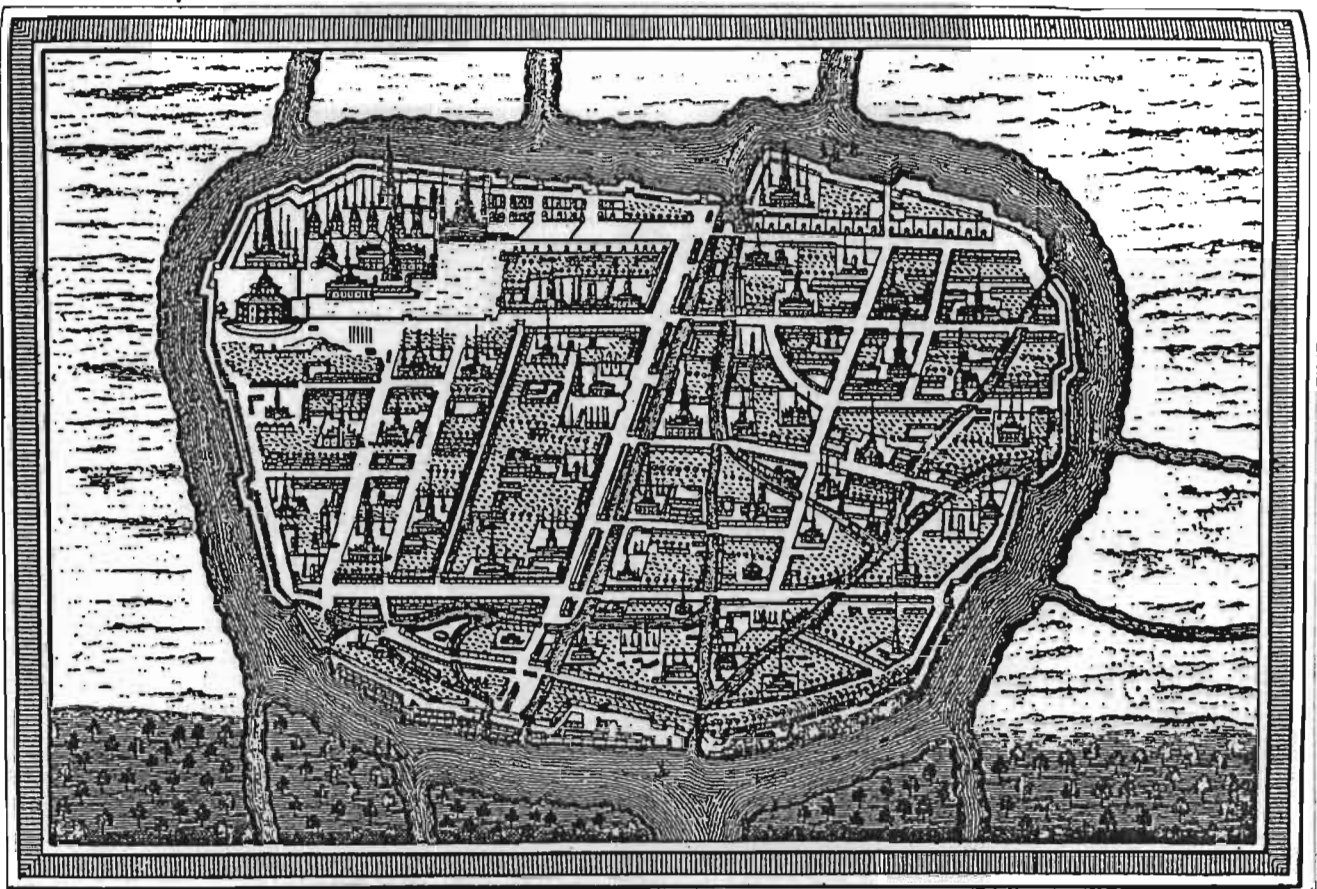
JUDIA.
Capitale de Siam . III Hoofd-Stad van Siam .
 ผังเมืองพระนครสรอยรชาก่อนสมัยสมเด็จพระนารายณ์มหาราช

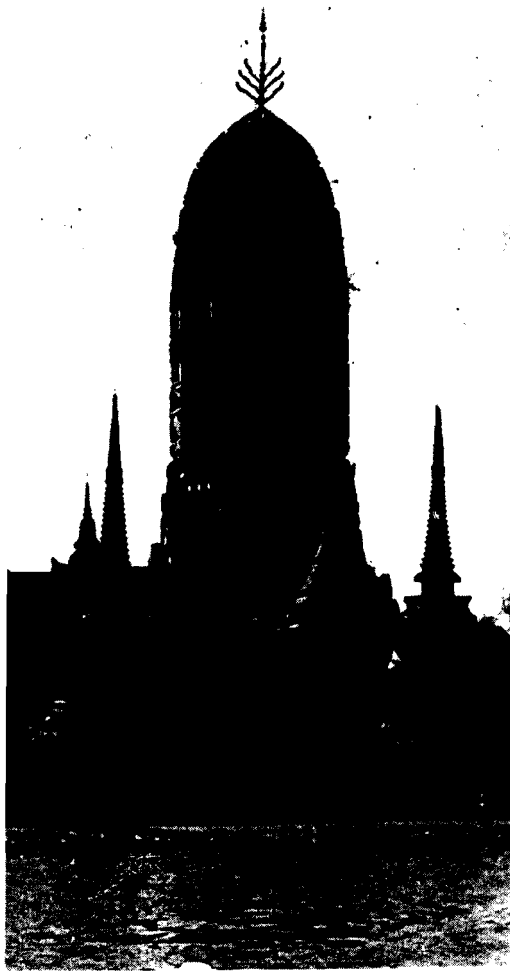
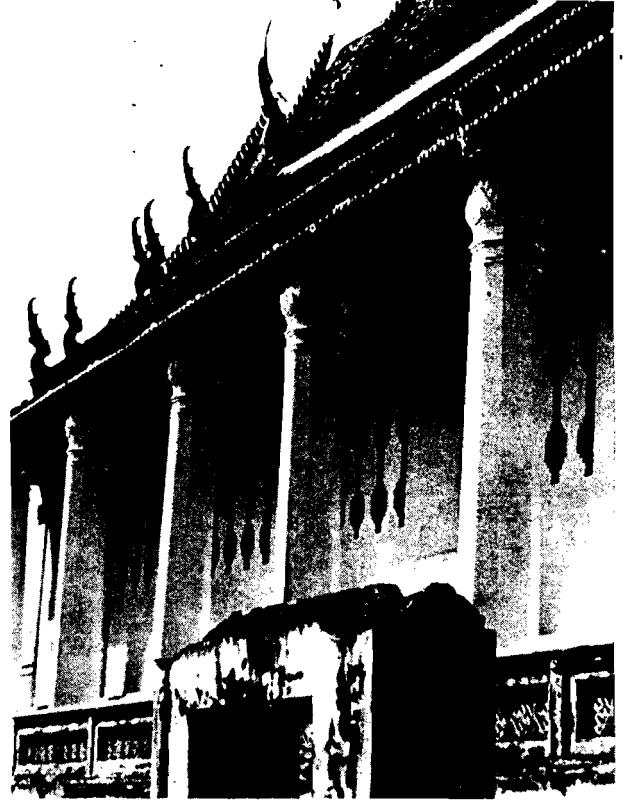
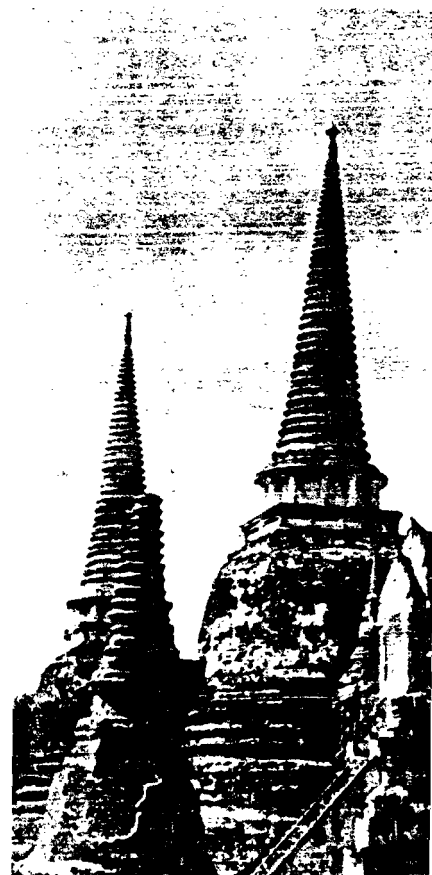
ลักษณะสถาปัตยกรรมสมัยอยุธยาตอนต้น
