A STUDY OF HISTORIC AREAS FOR THEIR INTEGRATION INTO AN URBAN PLAN
: PHRA NAKHON SI AYUTTHAYA MUNICIPALITY

A thesis Submitted in Partial Fulfillment of the Requirements

For the Degree of Master of Urban Planning

Chulalongkorn University

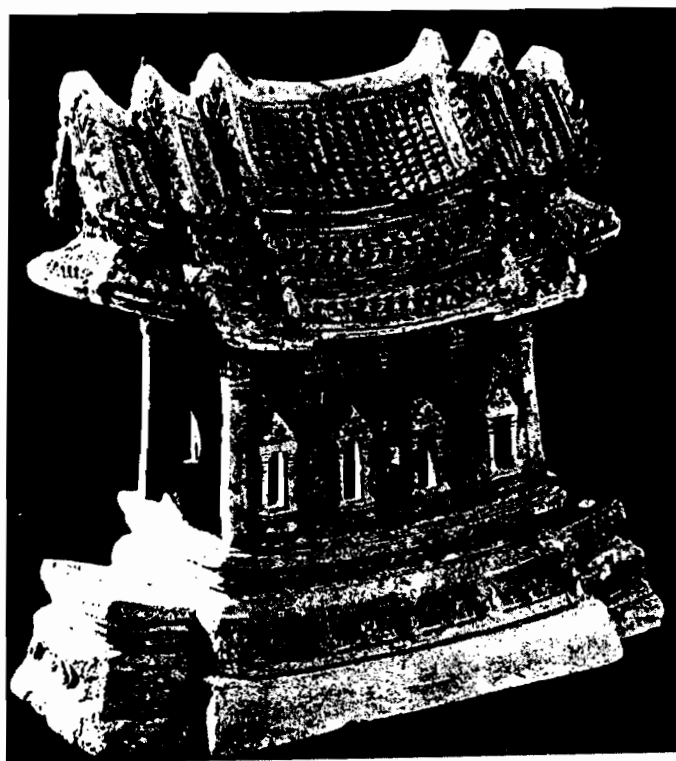
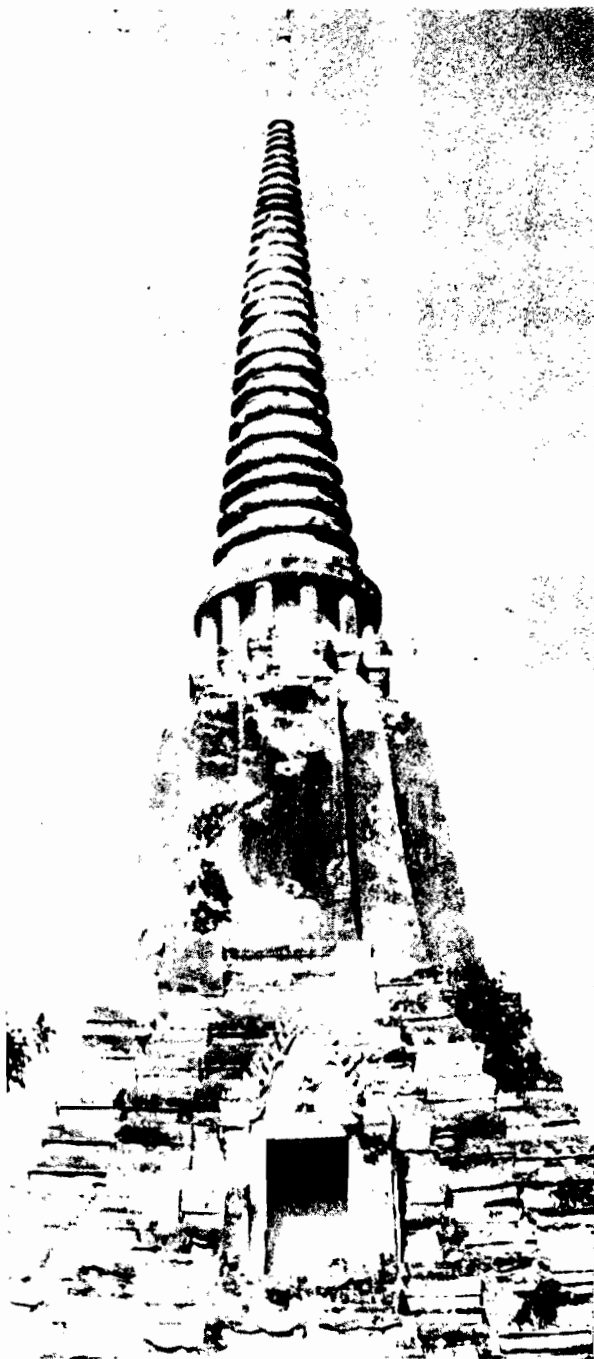
ลักษณะสถาปัตยกรรมสมัยอยุธยาตอนปลาย

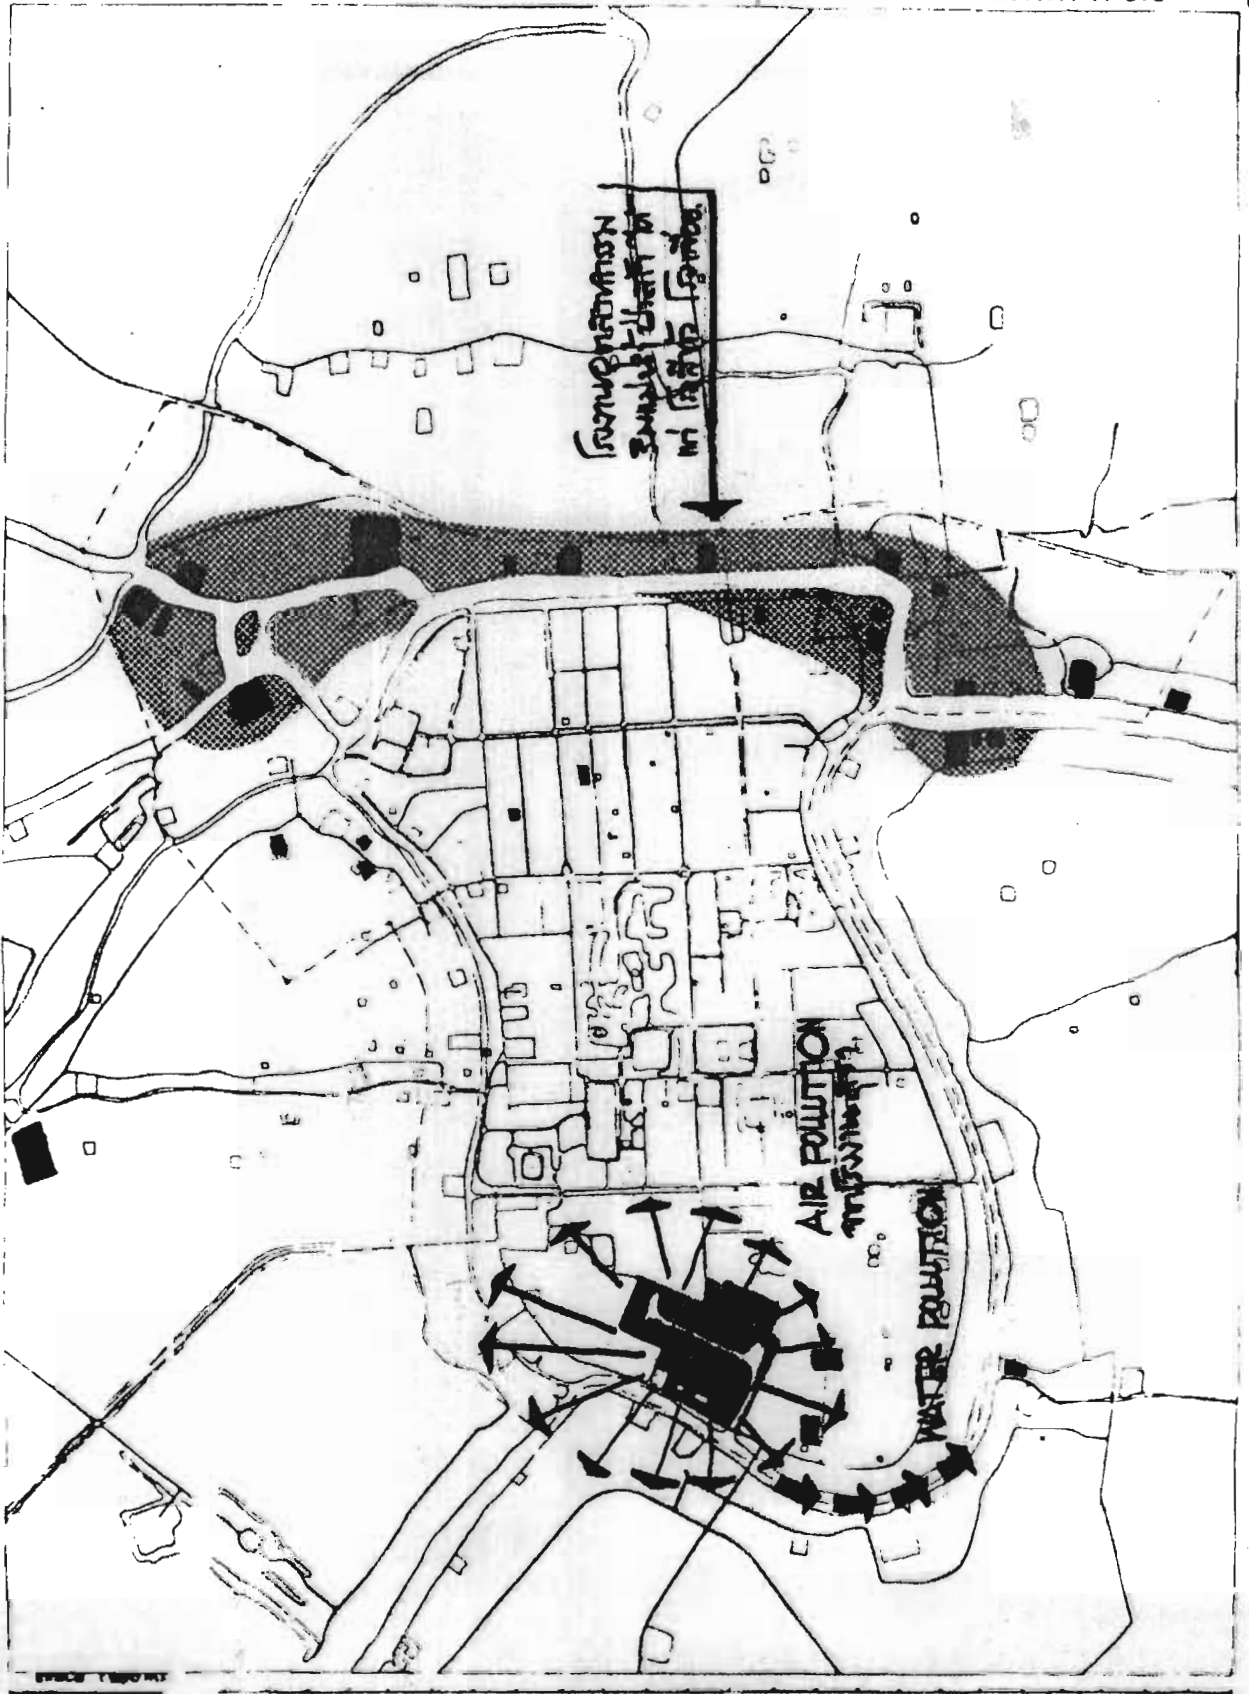
แสดง ปัญหา ความสัมพันธ์โบราณสถาน กับ บริเวณอุตสาหกรรม

๒. ภาวะเป็นพิษของอากาศ ปัญหานี้เกิดจากโรงงานสุราเช่นเดียวกัน คือ กลิ่นของสาเหล้า ซึ่งกระจายไปโดยรอบเป็นรัศมีประมาณ ๐.๕-๑ กิโลเมตรโดยรอบ โบราณสถานที่อยู่ใกล้ ได้แก่ เจดีย์ศรีสุริโยทัย วัดโลกยสุธา วัดกษัตราธิราช วัดธรรมาราม วัดวรเชษฐาราม และวัดตึก บริเวณอื่นที่อาจมีปัญหามากในอนาคต ได้แก่ บริเวณตลาดหัวรอและเจ้าพรหม ซึ่งมีปริมาณการจราจรสูง

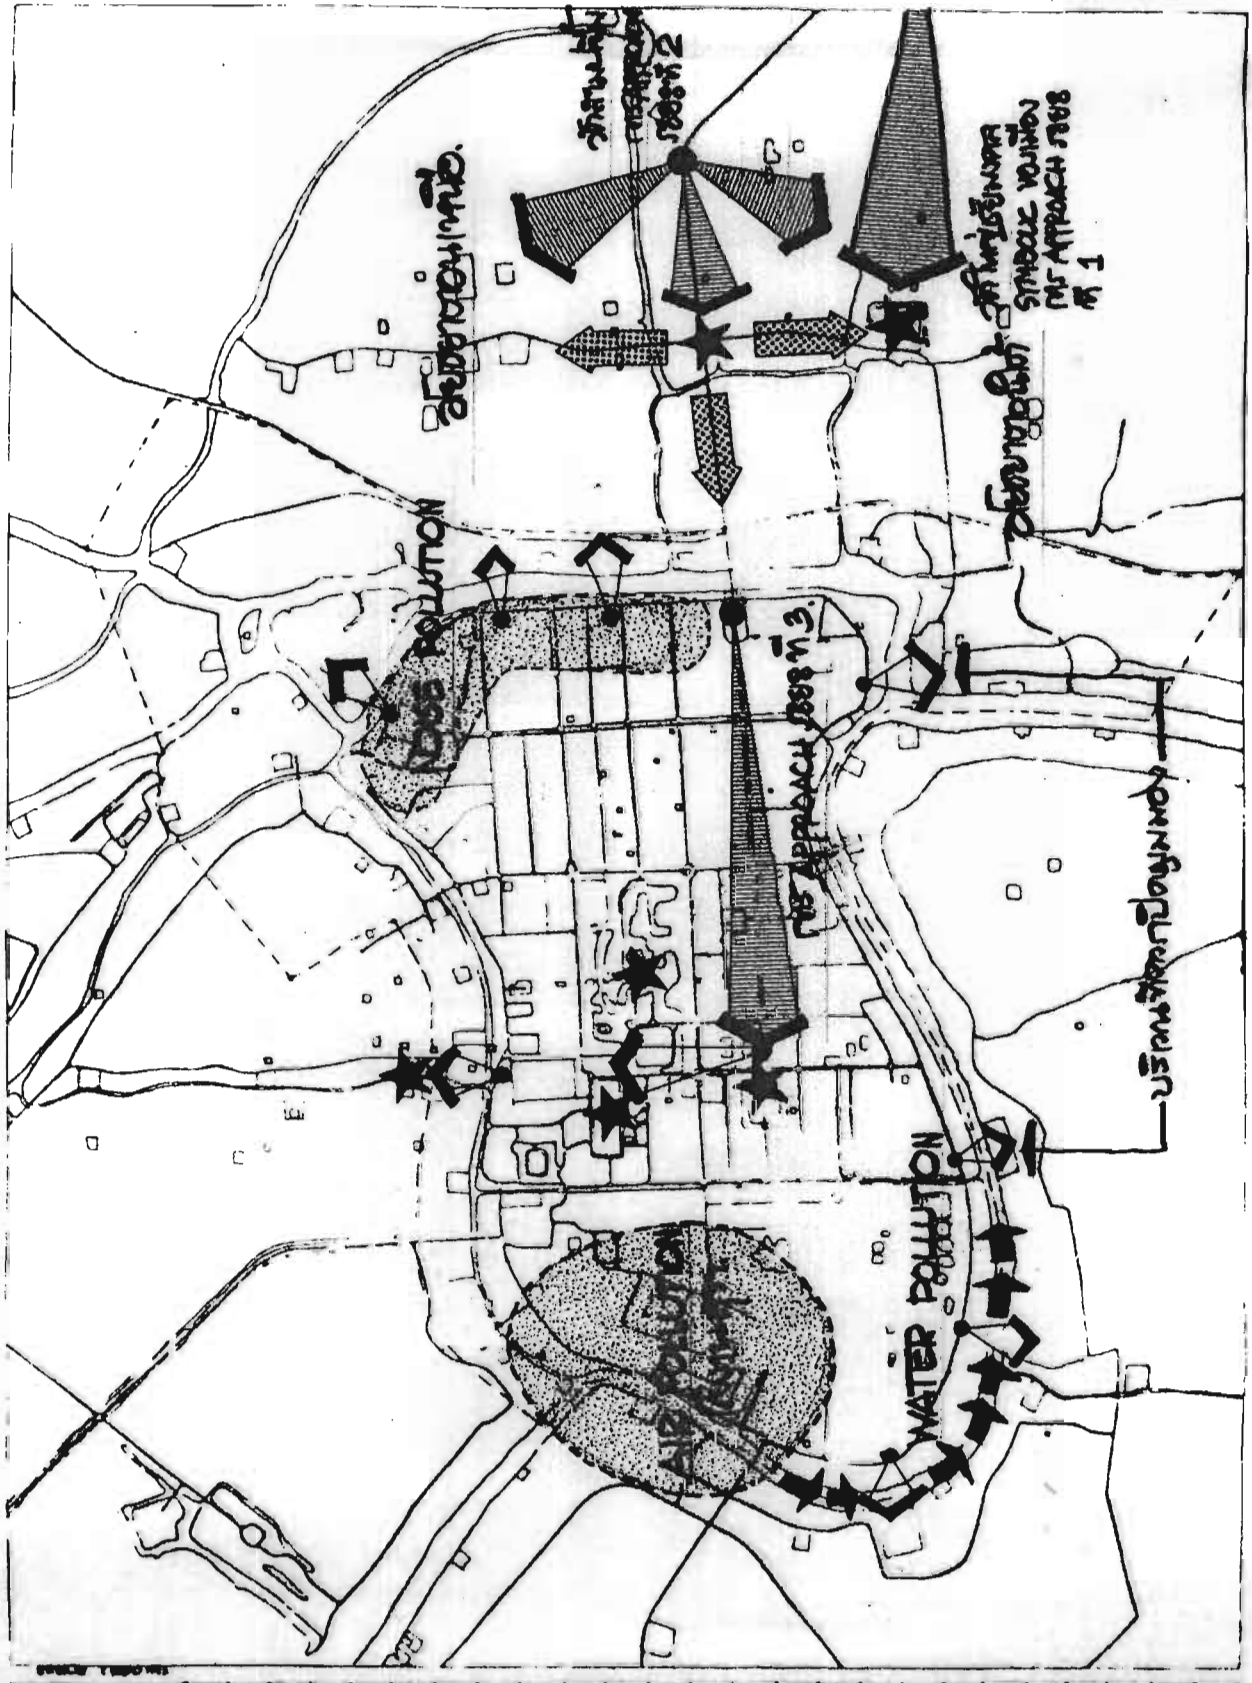
แสดง ปัญหาสภาพภูมิทัศน์ และ สภาพแวดล้อม

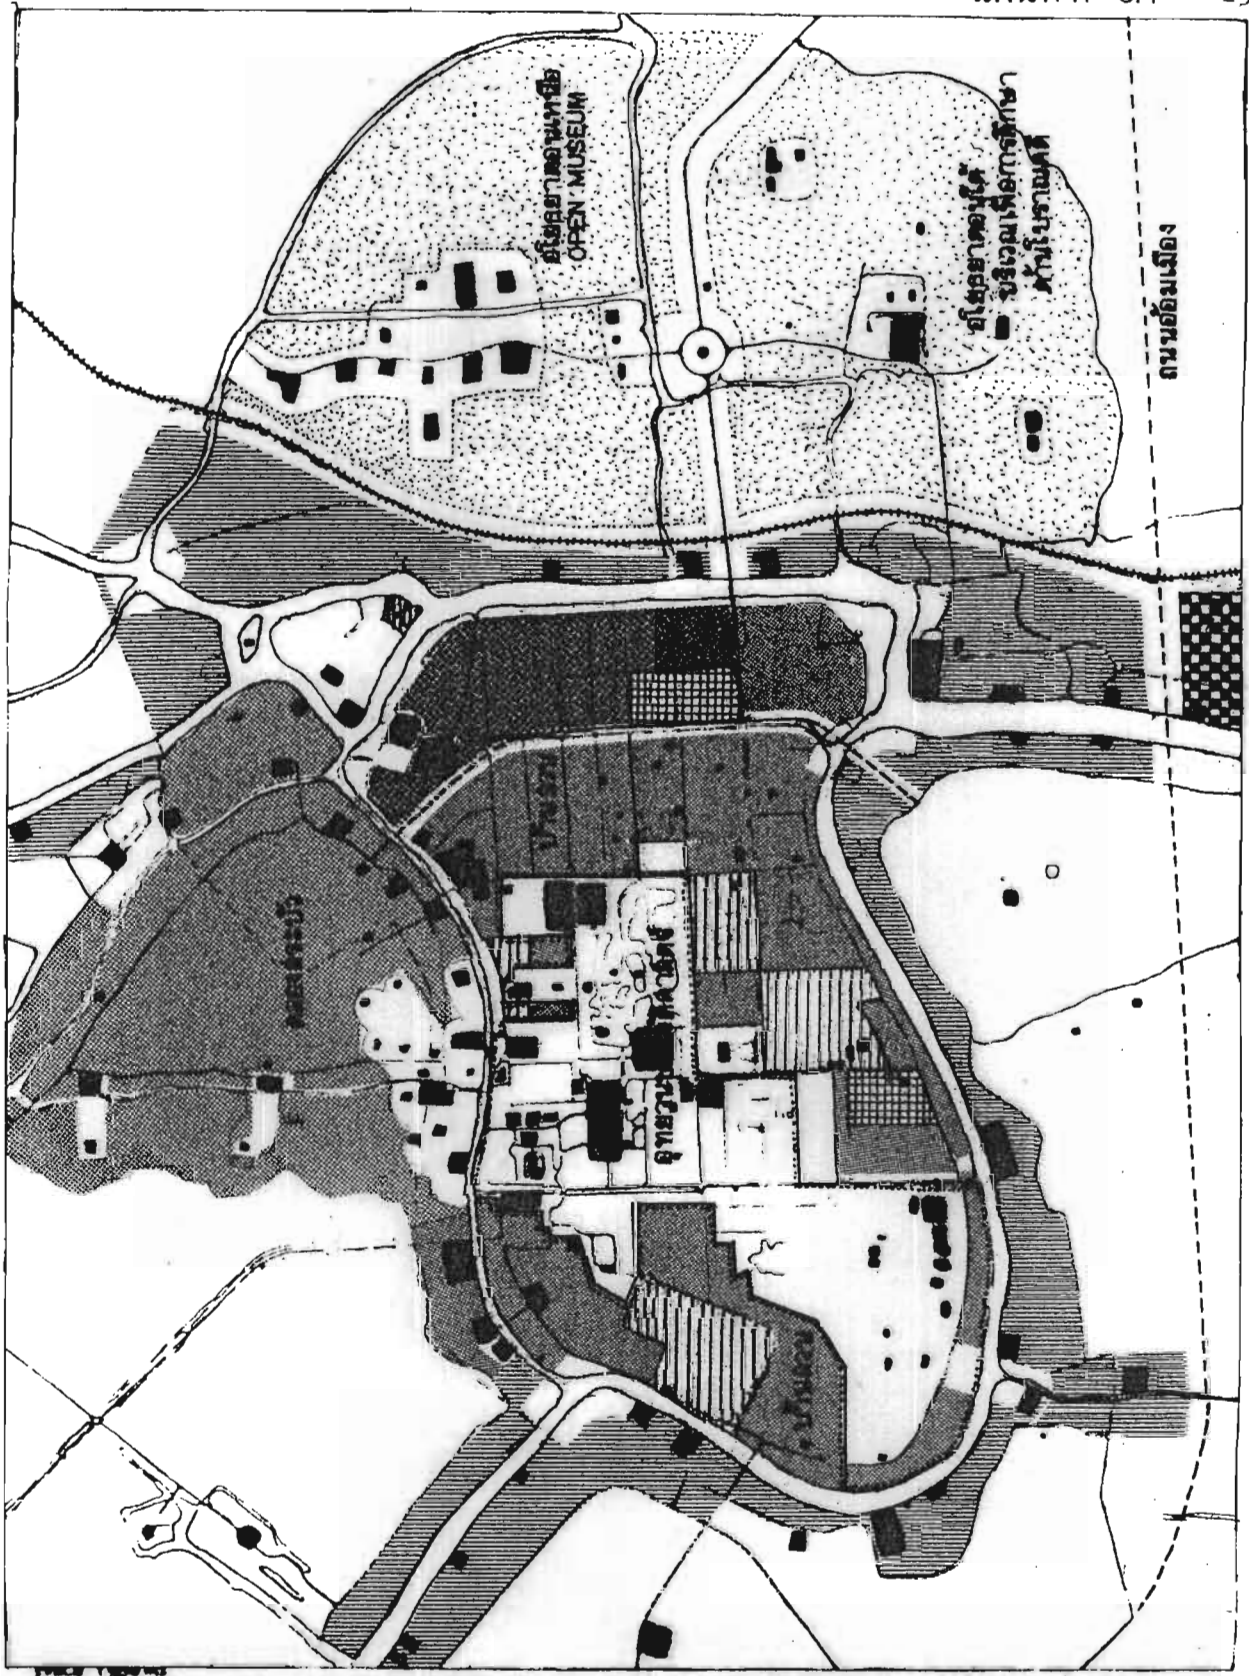
ข้อเสนอแนะ
การใช้ที่ดิน

บริเวณที่จัดให้เป็นที่ว่าง ที่โล่งของพื้นที่ศึกษา ได้แก่ บริเวณโบราณสถานที่ได้รับการอนุรักษ์พัฒนาแล้ว บริเวณอุทยานประวัติศาสตร์ และ บริเวณริมแม่น้ำลำคลองสายต่าง ๆ

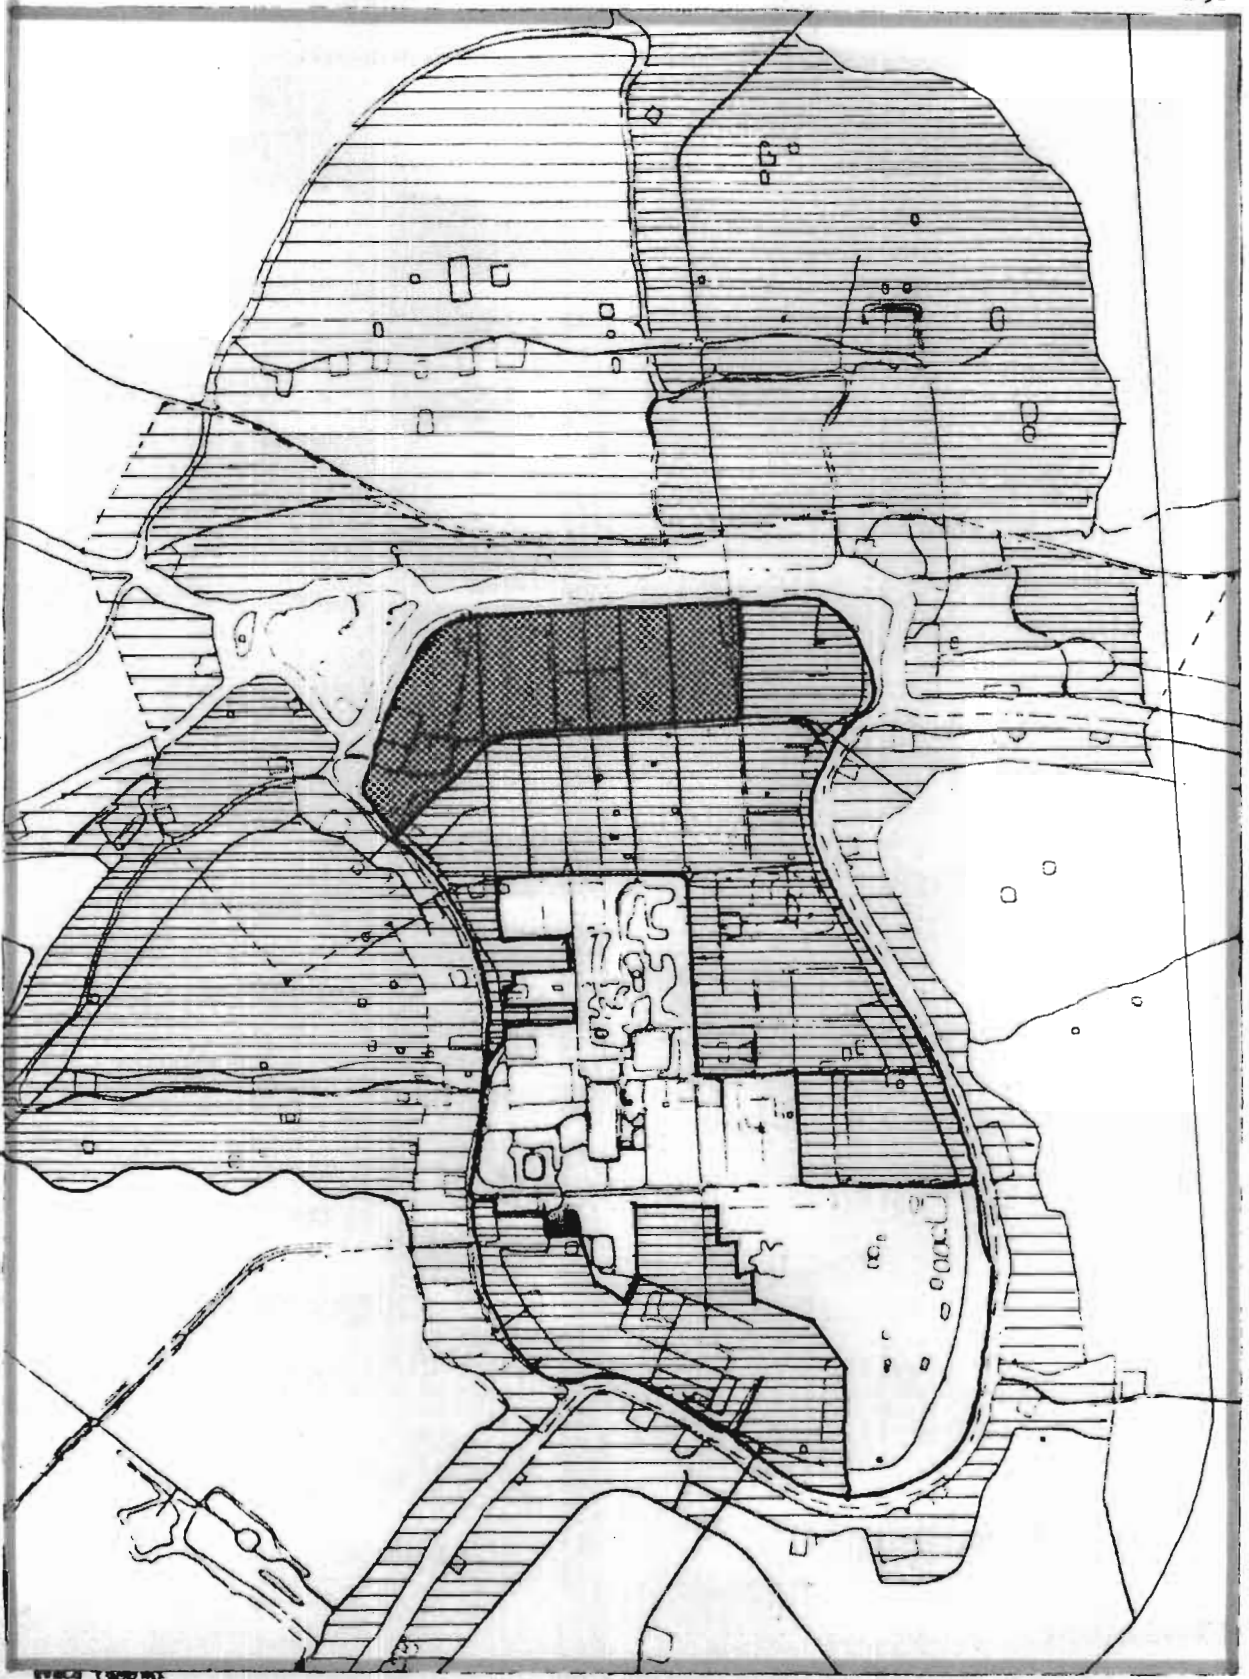
ข้อเสนอแนะ พื้นที่อาคารคลุมดิน

ความสูงอาคาร (Building Height) อาคารโดยทั่วไปควรกำหนดให้มีความสูงไม่เกิน ๒ ชั้น บริเวณที่ต้องพิจารณาเป็นสำคัญได้แก่ บริเวณเจดีย์วัดสามปลื้ม และบริเวณพาณิชย์กรรมห้วยรอ บริเวณเจดีย์วัดสามปลื้มนั้น เป็นจุดสำคัญต่อมุมมองโบราณสถาน ๓ ทางคือ มุมมองไปยังโบราณสถานกลุ่มอโยธยาเหนือ อโยธยาใต้ และมุมมองเข้าสู่ตัวเมือง จึงไม่สมควรให้มีอาคารสูงเกิน ๒ ชั้น ส่วนบริเวณผ่านพาณิชย์กรรมห้วยรอในปัจจุบันมีอาคารสูงที่สุดจำนวน ๔ ชั้น ในอนาคตบริเวณนี้ความสูงอาคารไม่ควรสูงเกิน ๔ ชั้น และต้องมีมาตรการการถอยร่นอาคาร ที่ว่าง และการกำหนดความสูงอาคารในบริเวณใกล้เคียงกับโบราณสถาน อาทิเช่น พระราชวังจันทร์เกษม วัดเสนาสนาราม ประกอบด้วย

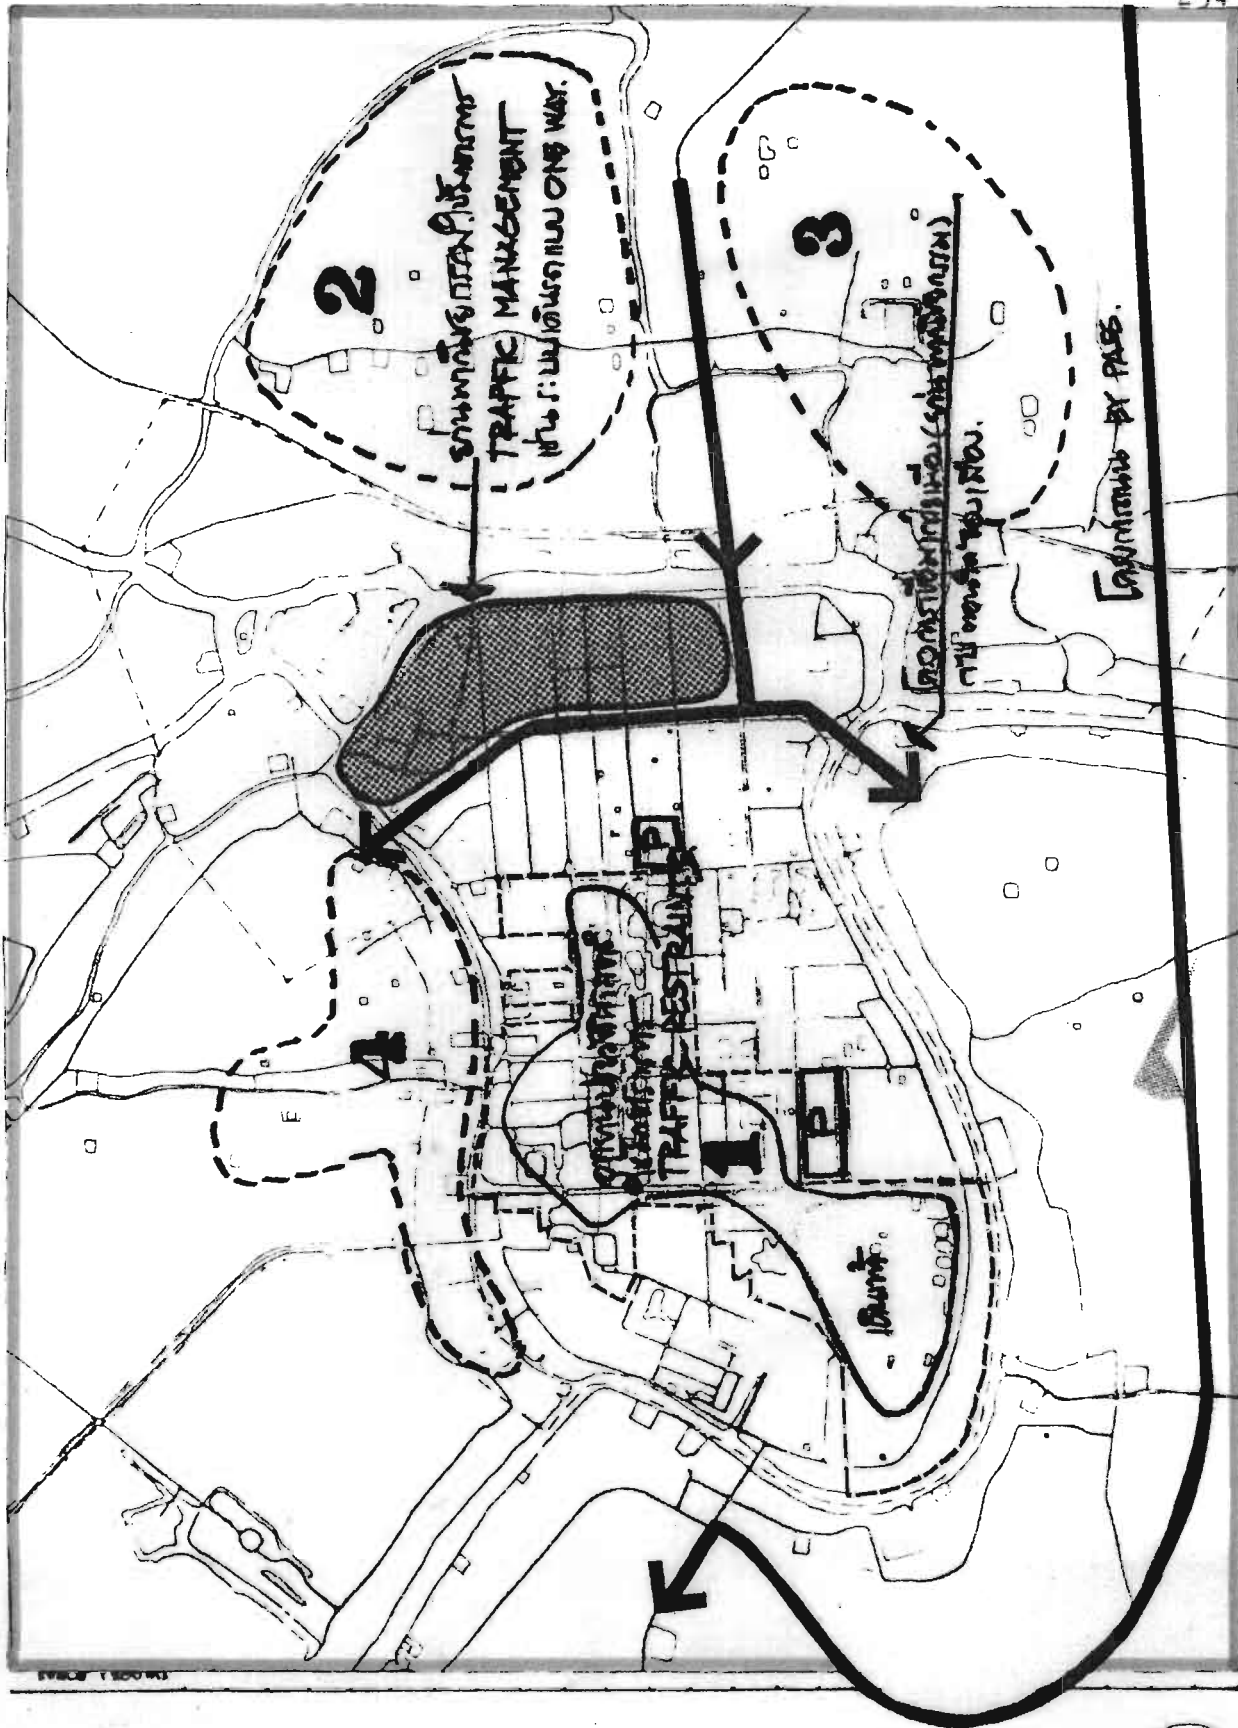
ข้อเสนอแนะ ระบบการจราจร

- โครงการระยะยาว ถนน By Pass เพื่อลดปริมาณการจราจรที่เข้าสู่เกาะเมือง โดยเฉพาะรถบรรทุกขนาดใหญ่
- จัดระบบจราจร (Traffic Managment) และมีข้อจำกัดในการจราจร (Traffic Restraints) ได้แก่ การจำกัดรถบางชนิดบางบริเวณ การควบคุมการจอดรถ ได้แก่ การจัดบริเวณจอดรถ การย้ายสถานีรถ บขส. ไว้นอกเกาะเมือง

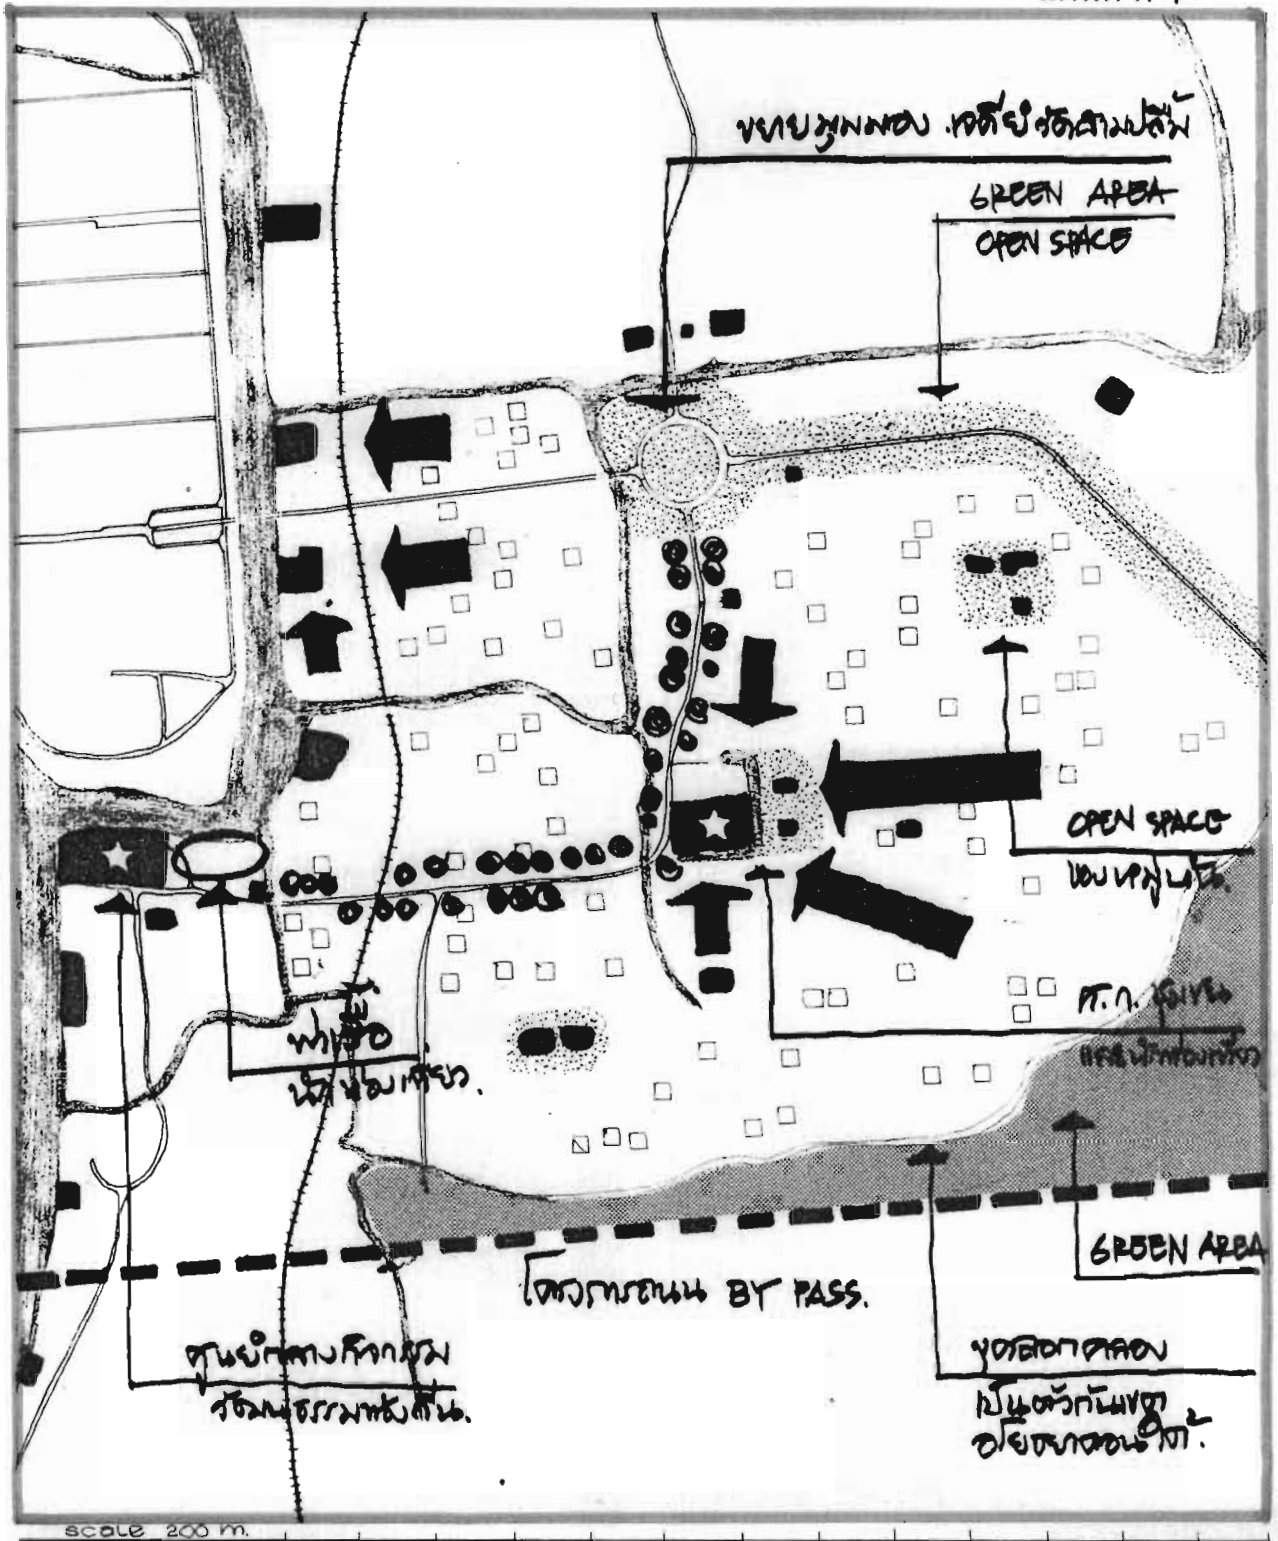
แสดง แนวทางการอนุรักษ์ พัฒนา โบราณสถาน และ การใช้ที่ดิน บริเวณอโยธยา ตอนใต้

- เพอร์เซ็นต์อาคารคลุมดินอยู่ในระหว่าง ๓๐ - ๔๐ %
- ความสูงของอาคารไม่เกิน ๒ ชั้น
- ควบคุมลักษณะ วัสดุ สี อาคาร โดยพยายามไม่สนับสนุนให้เกิดอาคารในลักษณะห้องแถวชั้นในบริเวณนี้
- จำกัดประเภทกิจกรรมที่จะมีได้ในบริเวณนี้
